**Nr. 18-142 S 092 Sóla GK 36*****Eldur og sekkur***

*Lokaskýrsla afgreidd á fundi 8. apríl 2019 af Geirþrúði Alfredsdóttur, Inga Tryggvasyni, Hilmari Snorrasyni og Hirti Emilssyni*

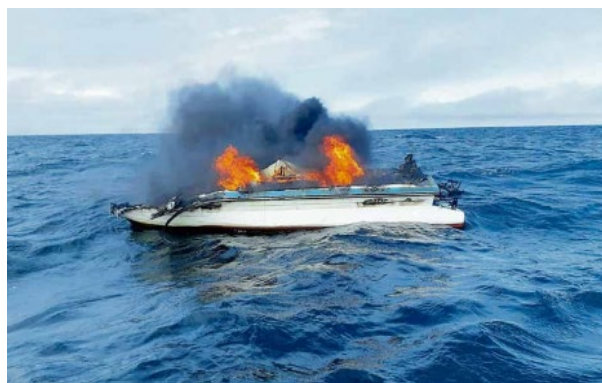
Báturinn varð alelda á stuttum tíma

- að skipverjinn sagði að eldurinn hefði komið upp í stýrishúsinu og það fyllst strax af reyk;
- að skipverjinn var staðsettur aftast á bátnum að sinna veiðarfæri og hurðin á stýrishúsinu var krækt upp opin þegar eldurinn braust út;

Orsök eldsins eru ókunn en margt bendir til að olíumiðstöðin hafi orsakað hann.
