Nr. 18-212 S 148 Amber***Strandar á Hornafirði***

IMO.nr. 9361378
Smíðaður: 2008
Útgerð: Holland
Stærð: 3990 GT
Mesta lengd: 110,8 m
Breidd: 14 m
Vél:
Fjöldi skipverja: 8

Atvikalýsing:

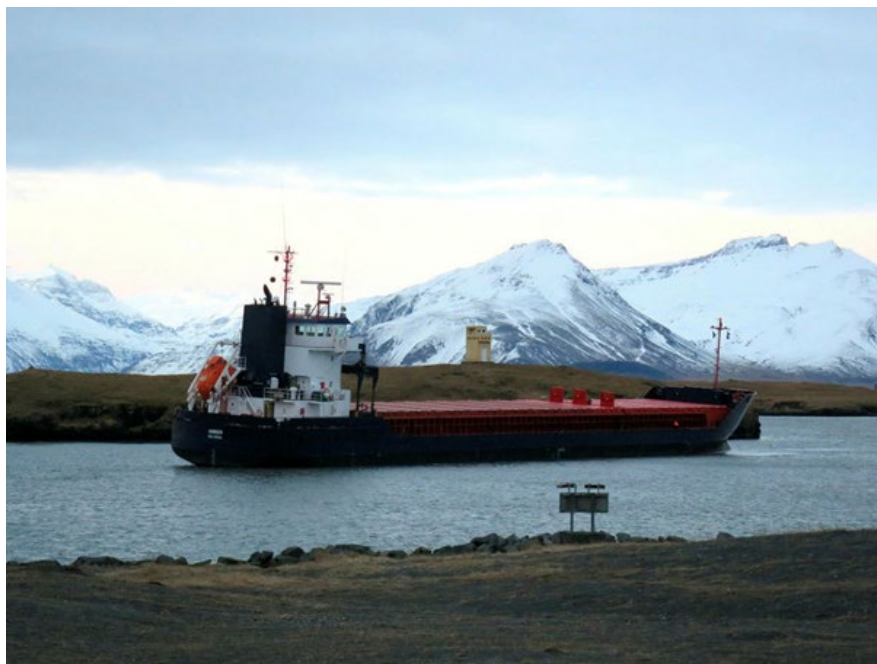
Á siglingunni til hafnarinnar strandaði skipið um kl. 08:00 rétt utan við Hellinn en skipið var fulllestað saltfarmi eða um 5.600 tn.

Mynd 1 Amber á strandstað við Hellinn

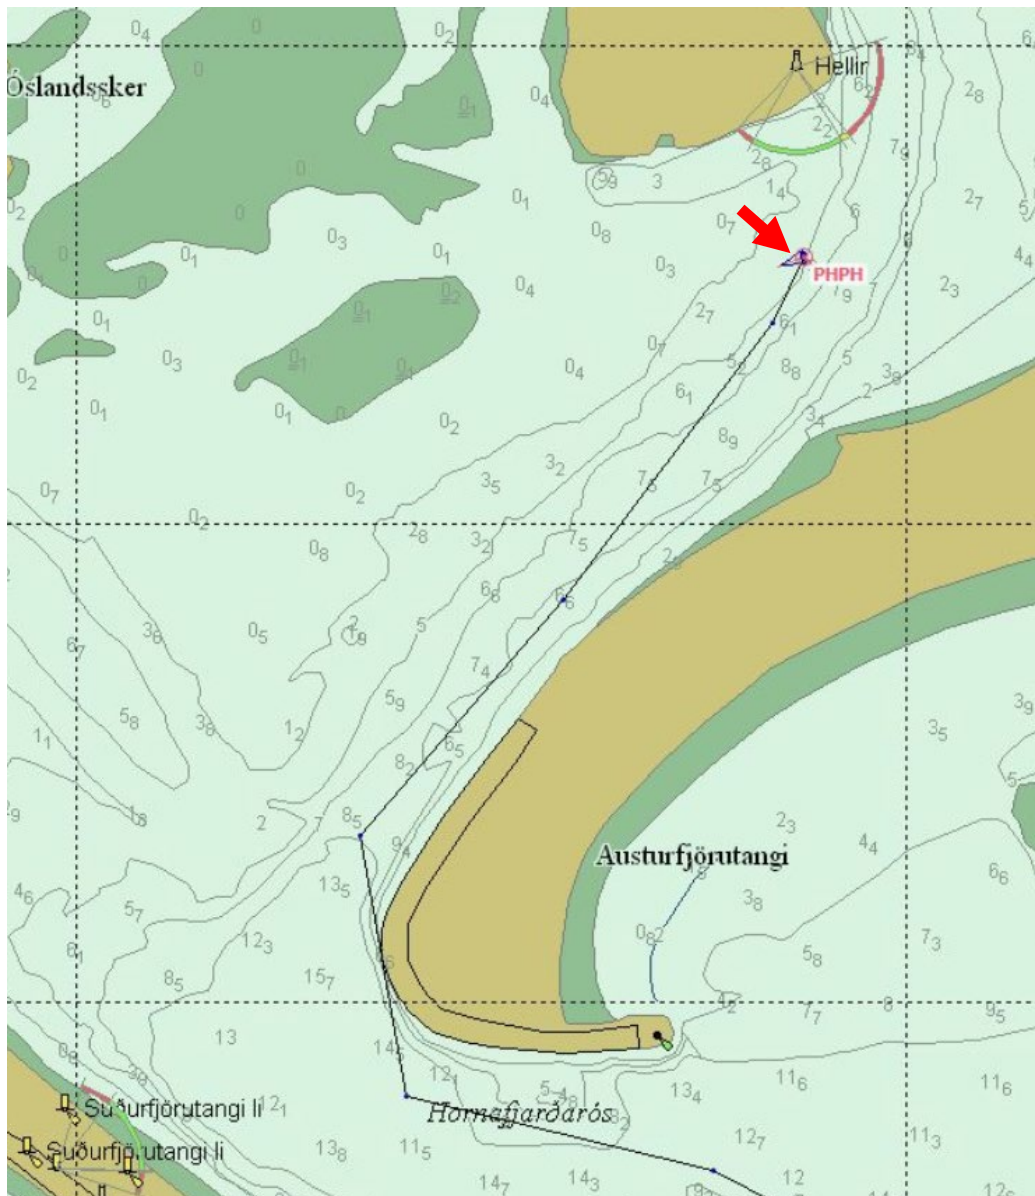
Mynd 2 Ferill og strandstaður (rauð ör)

Mynd 2 sýnir ferilskráningu fyrir Amber og hvernig skipinu er siglt í átt að Hellinum. Skipið sat nokkuð jafnt en fékk um 4° stjórnborðshalla þegar fjarði út.

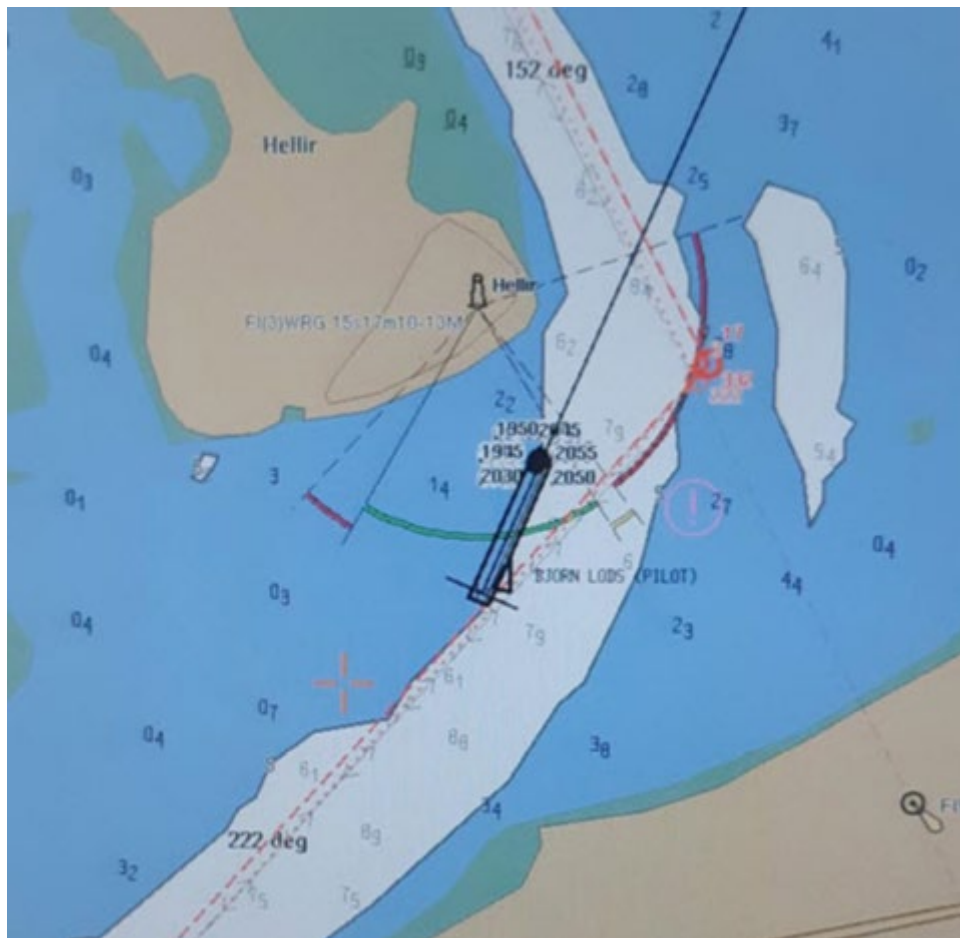
Mynd 3 Myndin sýnir hvernig Amber lendir fyrir utan rétta siglingaleið

Orsök strandsins er vanmat hafnsögumanns á stjórnhæfni skipsins.
