Nr. 19-014 S 010 Þórsnes SH 109***Skipverji slasast við fall***

Skipaskr.nr.: 2936
 Útgerð: Þórsnes ehf.
 Smíðaður: Solstrand AS Noregi
 Stærð: 879,92 bt.
 Mesta lengd: 43,32 m Skráð lengd: 38,39 m
 Breidd: 10,50 m Dýpt: 7,10 m
 Vél: Caterpillar, 749 kw, 1996
 Fjöldi skipverja: 16

Lokaskýrsla afgreidd á fundi 24. maí 2019 af Geirþrúði Alfreðsdóttur, Inga Tryggvasyni, Hilmari Snorrasynti, Pálma K. Jónssyni og Hirti Emilssyni.

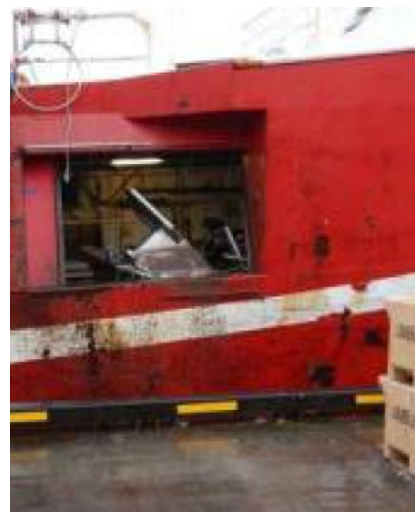
- að slasaði komst án aðstoðar upp stiga á bryggjunni og síðan um borð;
- að slasaði taldi að lifraúrgangur hafi verið á lúgukarminum sem varð þess valdandi að hann rann til og féll;
- að skipið var nýlega komið að bryggju og búið að setja landfestar en ekki landgang;
- að landgangur var um borð og fram kom að hann væri alltaf notaður í landlegu.

Lúguopið á skipinu

Orsök slyssins má rekja til þess að ekki var notaður landgangur.

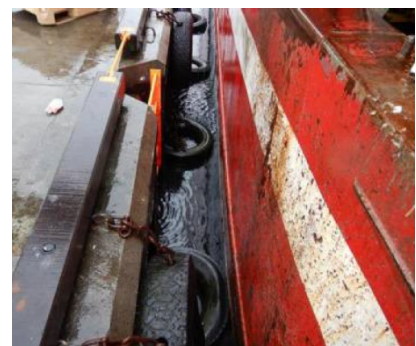
Skipverji var á leið af bryggjunni inn um síðulúgu á skipinu þegar honum skrikaði fótur og féll aftur fyrir sig. Við það lenti hann með bakið á bryggjukantinum og féll síðan í sjóinn á milli skips og bryggju. Eftir skoðun hjá lækni var hann fluttur með þyrlu til Reykjavíkur. Skipverjinn rifbeins- og hryggbrotnaði við fallið.

Séð niður milli skips og bryggju
