## Skýrsla um banaslys í umferðinni

Mál nr.: **2017-172U018**

Staðsetning: **Miklabraut við Skeiðarvog**

Atvik: **Útafakstur**

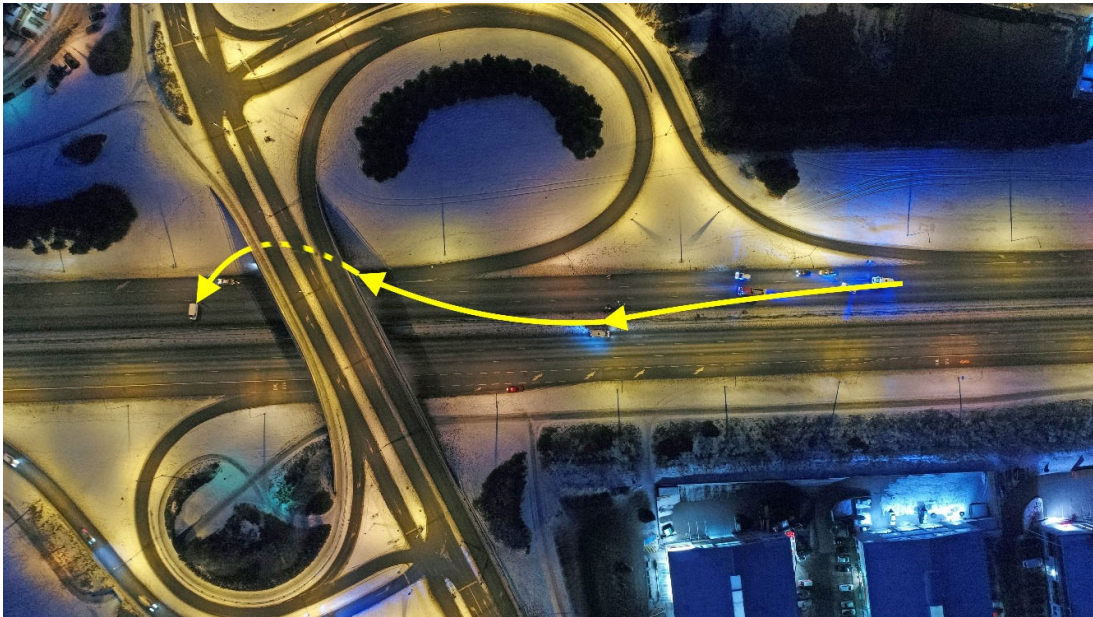
Ökumaður Ford Transit sendibifreiðar missti stjórn á henni er hann ók austur Miklubraut vestan Skeiðarvogs um klukkan 8 á laugardagsmorgni. Ásamt ökumanni var einn farþegi í bifreiðinni. Vitni greindu frá því að rétt fyrir slysið hefði Ford sendibifreiðinni verið ekið hraðar en öðrum bifreiðum á ferð austur Miklubraut. Skyndilega hafi hún byrjað að rása á milli akreina og farið upp á miðeyju á milli akreina í gagnstæðar áttir og rekist þar á vegrið. Þar kastaðist ökumaðurinn út úr bifreiðinni og á girðingu sem var á miðeyjunni á milli vegriða. Litlu mátti muna að hún hefði rekist utan í aðra bifreið. Bifreiðin rann svo stjórnlaus eftir götunni og stöðvaðist á vegriði austan við gatnamótin um 120 metra frá þeim stað þar sem ökumaðurinn kastaðist út úr henni. Ökumaðurinn var ekki spenntur í öryggisbelti. Farþegi í sendibifreiðinni greindi frá að hann hafi verið að skrifa skilaboð í síma þegar honum varð litið upp og sá að ökumaðurinn var að keyra hratt milli tveggja bifreiða og stefndi á vegriðið. Samkvæmt eiganda ökutækisins hafði ökumaðurinn tekið bifreiðina án hans vitneskju.

Mynd 1: Loftmynd af slysavettvangi. Leið bifreiðarinnar er merkt með gulu.

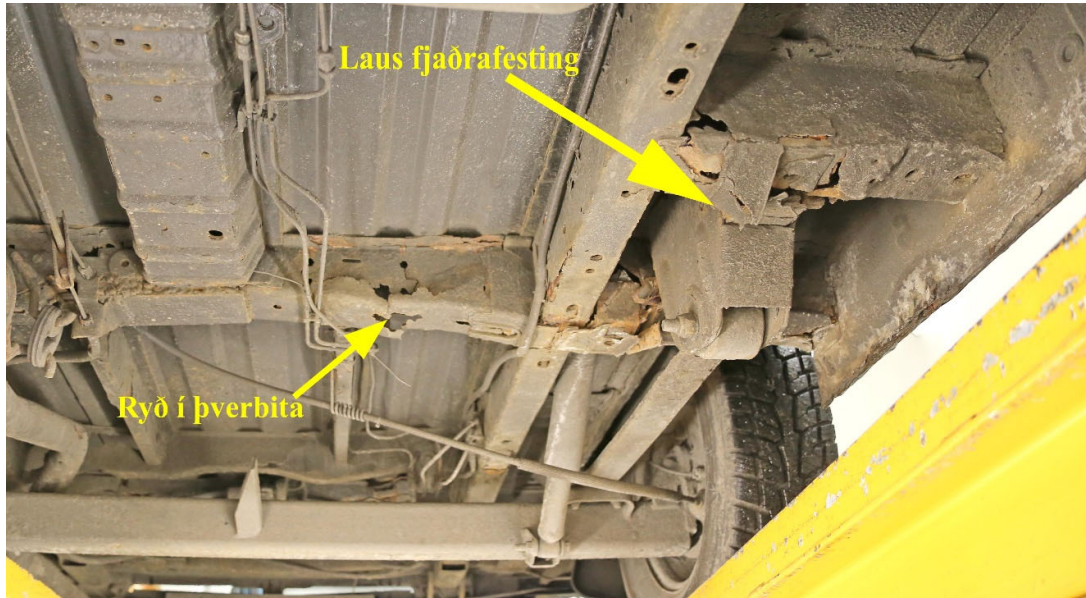
Bifreiðin var af gerðinni Ford Transit, nýskráð 29.10.2002. Hún hafði verið færð til skoðunar 29.5.2017 og hlotið endurskoðun. Í þeirri skoðun voru gerðar athugasemdir við rúður og styrkleikamissi. Hún hafði ekki verið færð til endurskoðunar fyrir slysið og við rannsókn á bifreiðinni eftir slysið var ástandi hennar verulega ábótavant. Lagt hafði verið á ökutækið vanrækslugjald vegna vanefnda á að færa það til endurskoðunar, sem var greitt í október, rúmum mánuði fyrir slysið.

Mikið ryð var í undirvagni bifreiðarinnar og ummerki um að reynt hefði verið að fela ryðskemmdir með frauðplasti og plötum sem festar voru með kitti. Ryðvörn hafði svo verið úðað yfir, sennilega til að hylja ófullnægjandi viðgerð. Þá kom einnig fram að hjólabúnaður að aftanverðu var laus. Fjaðrafesting var sundurryðguð. Ekki er hægt að útiloka að ökumaðurinn hafi misst stjórn á bifreiðinni vegna þess að hjólabúnaður losnaði vegna ryðskemmda. Öryggisbelti voru í lagi og þrjár hjólarbarðar bifreiðarinnar voru lítið slitnir ónegldir vetrarhjólarbarðar, hjólarbarði hægra megin að aftan var slitinn vetrarhjólarbarði en með fullnægjandi mynsturskýpt.

**Mynd 2:** Undirvagn bifreiðarinnar. Miklar ryðskemmdir voru á undirvagni og höfðu fjaðrafestingar losnað vegna þeirra.

Rannsóknarnefnd samgönguslysa beinir þeirri tillögu til Samgöngu- og sveitarstjórnarráðuneytisins að taka til endurskoðunar viðurlög við að vanrækja skoðunarskyldu ökutækja.

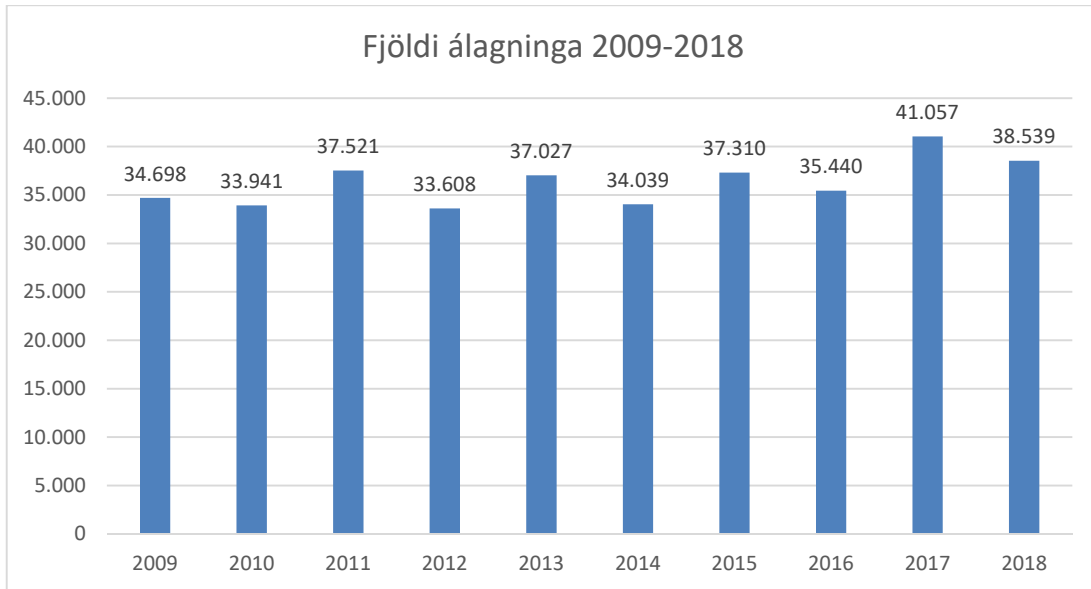
**Mynd 3: Fjöldi álagðra vanrækslugjalda á ökutæki.**

Samkvæmt upplýsingum sem nefndin aflaði sér við rannsókn á málinu hefur fjöldi álagðra vanrækslugjalda verið um og yfir 40 þúsund á ári. Lítil breyting hefur orðið á fjölda álagninga þau 10 ár sem kerfið hefur verið við líði, sjá mynd 3. Tilgangur vanrækslugjaldsins er að fækka óskoðuðum ökutækjum í umferðinni. Að mati nefndarinnar nær gjaldið ekki tilgangi sínum því hægt er að greiða gjaldið án þess að færa ökutækið til skoðunar á ný. Ef gjaldið er greitt en ökutækið ekki fært til skoðunar er ekki lagt á annað gjald innan sama árs. Að mati nefndarinnar ætti að taka til skoðunar hvernig hægt sé að gera kerfið skilvirkara.
