## Skýrsla um banaslys í umferðinni

Mál nr.: **2017-098U009**

Staðsetning: **Norðurlandsvegur við Öxnadal**

Atvik: **Framanákeyrsla**

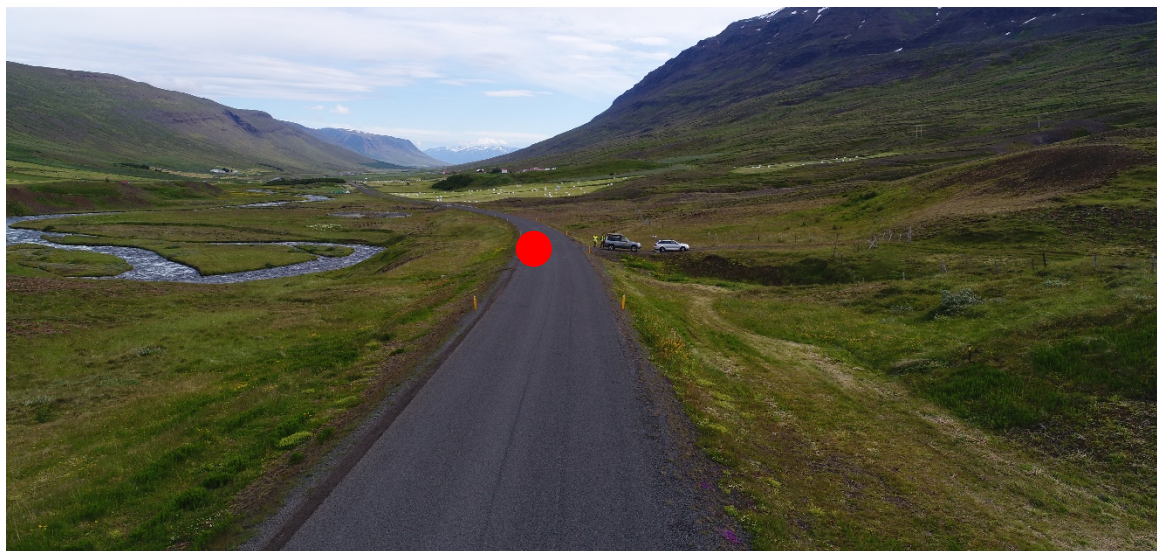
Mynd 1: Ljósmynd tekin í norðurátt við Þjóðveg 1 í Öxnadal. Rauður punktur sýnir hvar slysið átti sér stað.

Dagsbirta var þegar slysið átti sér stað og vegurinn var þurr. Nýlögð klæðning var á veginum og var ekki búið að mála mið- eða kantlínur á veginn þegar slysið varð.

Erfiðara getur verið fyrir ökumenn að meta hvar bifreiðin er á veginum þegar mið- og kantlínur eru ekki fyrir hendi.
