**Nr. 18-206 S 143 Núpur BA 69*****Strandar í Patreksfirði***

Skipaskrá: 1591  
IMO: 7637981  
Smíðaður: Pólland 1976, stál  
Útgerð: Oddi hf.  
Stærð: 358 BT  
Mesta lengd: 38,69 m  
Breidd: 7,60 m Dýpt: 5,70 m  
Vél: Caterpillar 721 kW, 2002  
Fjöldi skipverja: 14

Lokaskýrsla afgreidd á fundi 30. ágúst 2019 af Geirþrúði Alfreðsdóttur, Inga Tryggvasyni, Hilmari Snorrasyni, Pálma K. Jónssyni og Hirti Emilssyni.

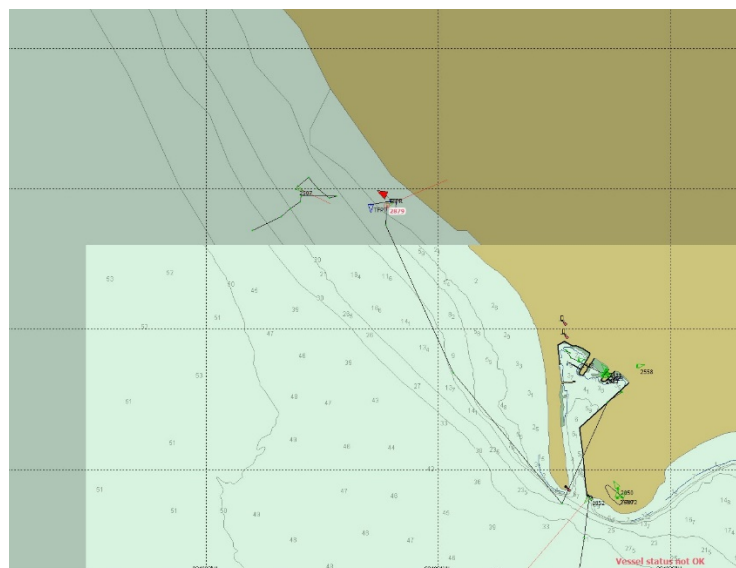
Skipið fór frá Patreksfirði um kl. 20:00 en um tíu mínútum seinna strandaði það á stað 65°36'238N og 024°01'220V sem er skammt vestur af þorpinu (sjá mynd 1). Ekki tókst að ná skipinu á flot og ákveðið var að bíða eftir öflugra skipi og morgunflóði sem var um kl. 09:30.

Mynd 1 Ferill og strandstaður

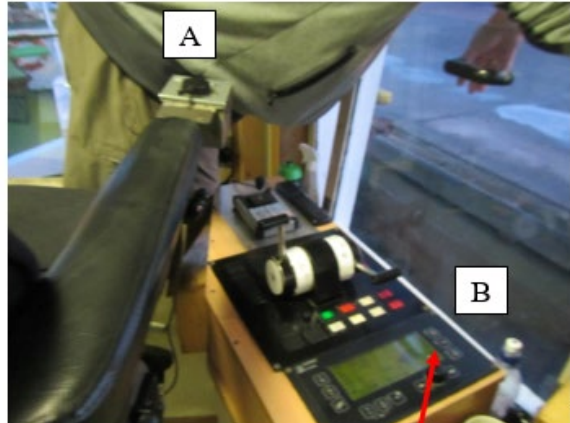
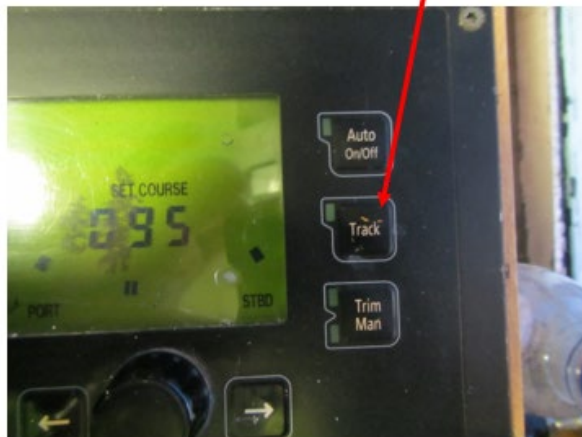
- að skiptibox fyrir hand- eða sjálfstýringu var staðsett á stólarmi í brúnni. Til hliðar við stólinn var svo stjórnbúnaður stýrisins. Ef ýtt var bara „**Auto**“ þá fór báturinn á setta stefnu en þegar maður ýtti á „**Track**“ elti báturinn siglingalínu með **Waypoint (WP)** sem sett var út í plotterinn með tölvumús. Svo virðist sem skipstjórinn hafi gleymt að ýta á **Track** eftir að hann hefði sett **WP** út í firðinum. Á mynd 2 sést hvernig þessu er háttað. Skiptibox á stólarmi er merkt **A** og tracktakinn **B** á stjórnbúnaðinum en á honum er **AUTO** líka eins og sést;

Mynd 2 Sjálfstýringarbúnaður
