Nr. 19-017 S 013 Örfirisey RE 4**Skipverji slasast á báðum höndum**

Lokaskýrsla afgreidd á fundi 30. ágúst 2019 af Geirprúði Alfreðsdóttur, Inga Tryggvasyni, Hilmari Snorrasynti, Pálma K. Jónssyni og Hirti Emilssyni.

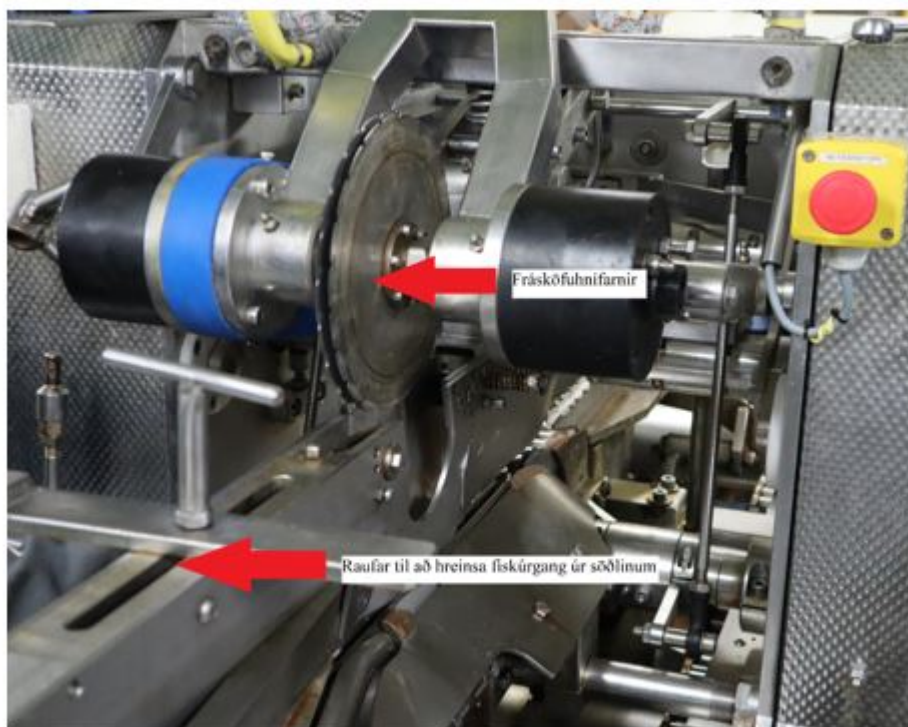
- að flökunarvélin var af gerðinni M700 frá Vélvag;
- að skipverjinn var búinn að stöðva vélina og taka frá öryggishlíf yfir fráskurðarhnífum og lyfta þeim upp (*sjá myndir*) til að hreinsa fiskúrganginn sem kominn var á milli hnífsblaðanna. Fór hann síðan með flatjárn niður um þar til gerð göt sem ætluð eru til að hreinsa beinagarðinn úr söðulstýringunni en þá skrapp flatjárnið til sem hann hélt um með báðum höndum og lenti á fráskurðarhnífum;
- að skipverjinn skarst á fjórum fingrum á hægri hendi og tveimur fingrum á vinstri hendi;
- að slasaði sagði að það hafi verið mikill hamangangur og verið var að reyna að skila sem mestum afla í gegn og því pressa á mönnum. Þar af leiðandi freistuðust menn til að setja í vélina fiska sem voru tæpir á að komast í gegnum hana;
- að slasaði var í afleysningum á vélinni en var vanur henni en ekki þó farið á námskeið í notkun hennar;

Myndin sýnir frasköfuhnífanna þegar búið er að setja þá upp og aðra raufina til hreinsa úr söðulstýringu.

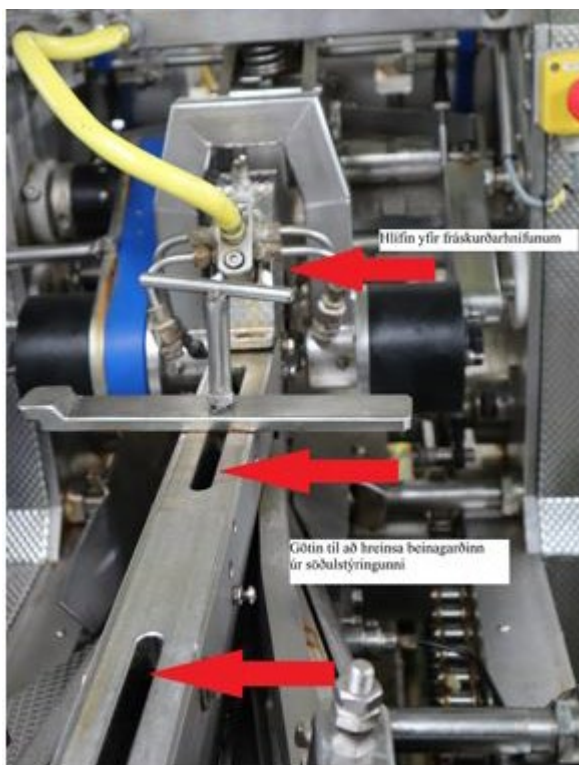
Fraskurðarhnífarnir niðri og öryggishlífir yfir þeim.

Orsök slyssins er að settur var of stór fiskur, miðað við stillingu, í gegnum flökunarvélina.
