### Skýrsla um banaslys í umferðinni

Mál nr.: **2017-002U001**

Dagsetning: **12. janúar 2017**

Staðsetning: **Grindavíkurvegur**

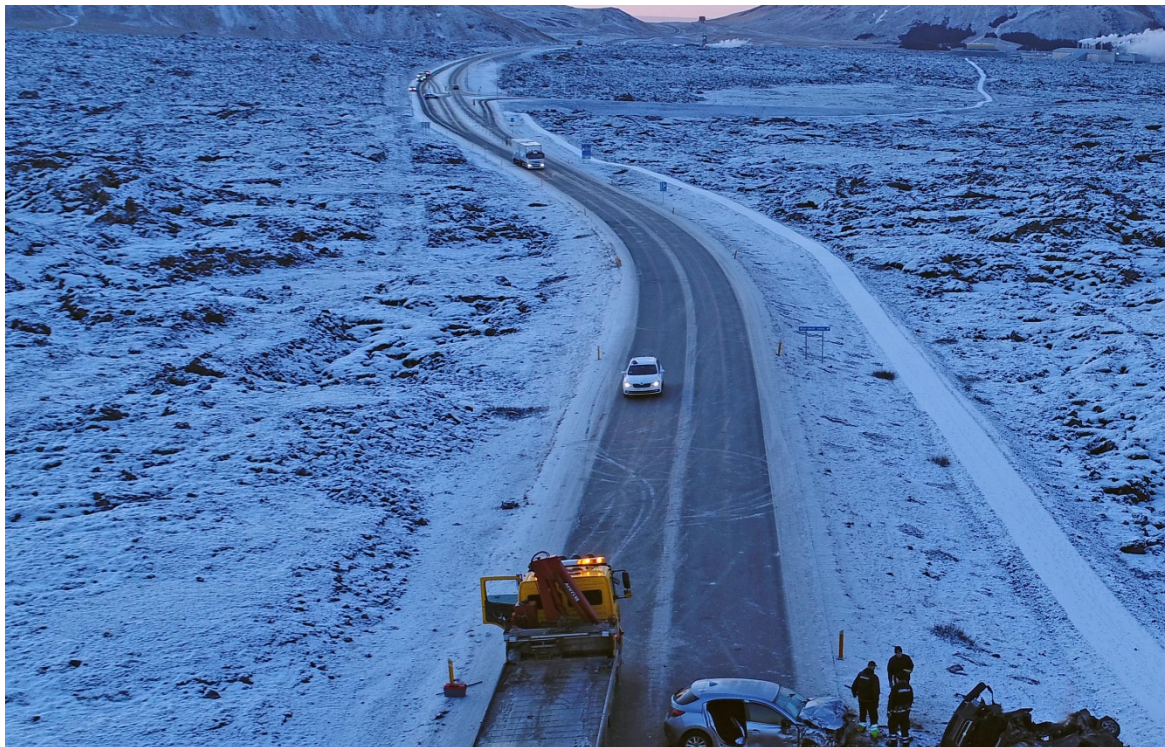
Mynd 1: Mynd tekin af slysavettvangi í átt að Grindavík. Árekstrarstaður var neðst á myndinni.
