Nr. 19-006 S 005 Hrafn GK 111***Skipverji slasast á hendi***

Skipaskr.nr. 1401
Útgerð: Þorbjörn hf.
Smíðaður: Noregur 1974, stál
Stærð: 446 brl. 601 bt.
Mesta lengd: 52,82 m *Skráð lengd:* 48,46 m
Breidd: 8,2 m *Dýpt:* 6,45 m
Vél: Wichmann 727 kW, 1974
Fjöldi skipverja: 14

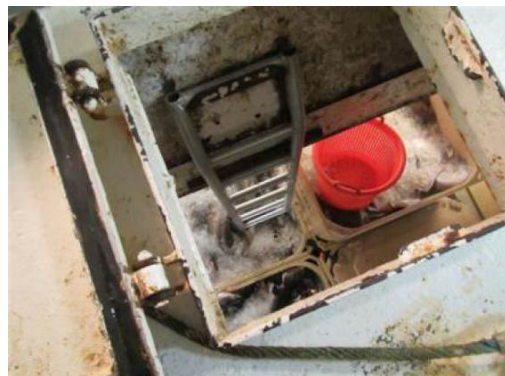
Skipverji var að fara upp úr fiskilest á lausum álstiga sem hékk á brík við lestaropið. Hreyfing kom á stigann og skipverjinn klemmdi vísifingur vinstri handar illa milli stigans og lúgukarmsins.

Séð niður lúguopið með lausa siganum

Orsök slyssins var sú að stiginn niður í fiskilestina var ófullnægjandi og ekki samkvæmt reglum.

- að fremsta kjúkan á fingrinum brotnaði og nöglin rifnaði af;
- að ekki var hægt að hafa fastan stiga þar sem hann þurfti að fjarlægja þegar lestin fylltist af afla;
- að engin athugasemdir hafa verið gerðar við þetta fyrirkomulag hjá flokkunarfélagi við skoðun;
- að breytingar voru gerðar á stiganum eftir slysið og soðið aftan á hann álkubbur þannig að stiginn geti ekki lagst upp að lúgukarminum.
