Nr. 19 036 S 025 Bjarnarnes ÍS 75**Strandar**

Skipaskr.nr.: 7643
Útgerð: Skútusiglingar ehf.
Smíðaður: Bátasmiðja Guðmundar, 2008, Trefjaplast
Stærð: 8,91 bt.
Mesta lengd: 9,97 m *Skráð lengd*: 9,94 m
Breidd: 2,91 m *Dýpt*: 2,11 m
Vél: Volvo Penta, 257,6 kW, árg.: 2007.
Fjöldi skipverja: 1

Gögn:
Lögregluskýrsla.
Gögn RNSA.

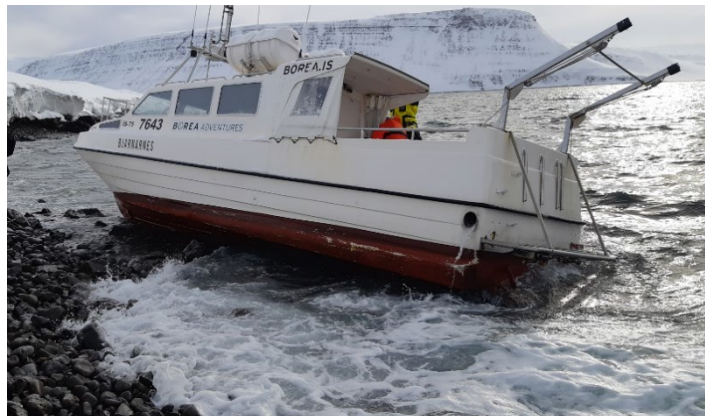
Skipstjórinn hafði samband við Vaktstöð siglinga kl. 09:12 og tilkynnti að báturinn væri strandaður við Kvíar í Jökulfjörðum. Óskaði hann eftir aðstoð og fóru björgunarskipin Gunnar Friðriksson frá Ísafirði og Gísli Hjalta frá Bolungarvík til aðstoðar. Um kl. 11:50 losnaði báturinn og Gunnar Friðriksson dró Bjarnarnes til hafnar á Ísafirði.

Bjarnarnes á strandstað.

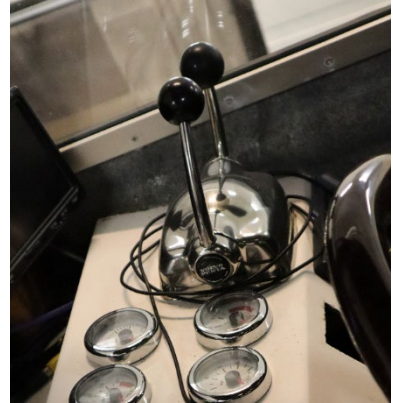
- að þegar báturinn átti eftir um 10 metra að bóli sem festa átti hann við ætlaði skipstjórinn að minnka ferð en stjórtökin svöruðu ekki. Báturinn var á 23 hnúta ferð og kominn það nálægt landi að ekki náðist að beygja;
- að bilun var í viðnámi í stjórtökunum sem voru af Volvo Penta gerð;
- að áður hafði komið upp bilun í stjórtökunum sem lýstu sér þannig að þegar gefa átti vélinni inn gerðist ekkert;
- að skipt var um vél og stjórnbúnað eftir strandið;
- að skipstjórinn var einn um borð og var að sækja farþega ásamt auka áhafnar meðlim sem var með þeim.
- að ekki var rétt lögskráð á bátinn.

Stjórtækið af Volvo Penta gerð

Nefndin telur að aðgæsluleysi ásamt bilun í búnaði hafi orsakað strandið.
