**Nr. 19-049 S 038 Æsir BA 808*****Eldur í vélarúmi***

*Skipaskr.nr.* 2614  
*Smiðaður:* Mótun, 2004, trefjaplast  
*Útgerð:* Áratog ehf.  
*Stærð:* 11,33 brl. 14,78 bt.  
*Mesta lengd:* 11,78 m *Skráð lengd:* 11,46 m  
*Breidd:* 3,63 m *Dýpt:* 1,35 m  
*Vél:* Cummins, 302,4 kw, 2003.  
*Fjöldi skipverja:* 3

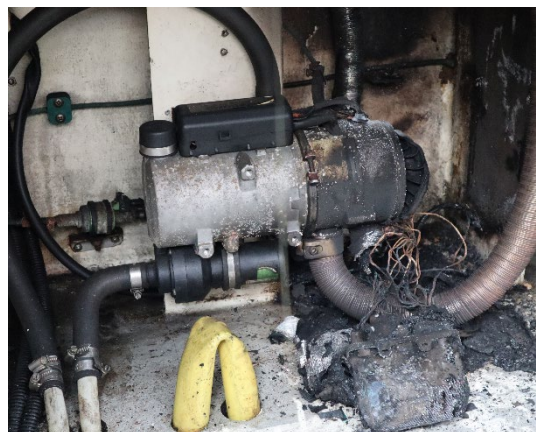
- að eldurinn kom upp í miðstöð (Webasto Thermo Por 90) sem staðsett var í vélarúmi bátsins;
- að skipverjar brugðust við á réttan hátt með að loka loftrásur að vélarúminu og ræstu slökkvikerfi þess þannig að eldurinn náði ekki að komast í skrokk bátsins sem var úr trefjaplasti;
- að miðstöðin hafði verið lítið notuð síðustu fjögur árin og hafði ekki verið yfirfarin á þeim tíma.

Upptök eldsins í Webasto miðstöðinni.

Orsök eldsins var bilun í miðstöðvarbúnaði.
