**Nr. 19-064 S 048 Sóley Sigurjóns GK 200*****Eldur í vélarúmi og dregin til hafnar***

Skipaskr.nr. 2262  
IMO 8616207  
Smíðaður: Danmörku 1987, stál  
Útgerð: Nesfiskur ehf  
Stærð: 737 bt  
Mesta lengd: 41,98 m Skráð lengd: 38,36 m  
Breidd: 10,4 m Dýpt: 7,03 m  
Vél: Wärtsilä 632 kW, 1987  
Fjöldi skipverja: 8

*Lokaskýrsla afgreidd á fundi 1. nóvember 2019 af Geirþrúði Alfreðsdóttur, Inga Tryggvasyni, Hilmari Snorrasynti og Pálma K. Jónssyni*

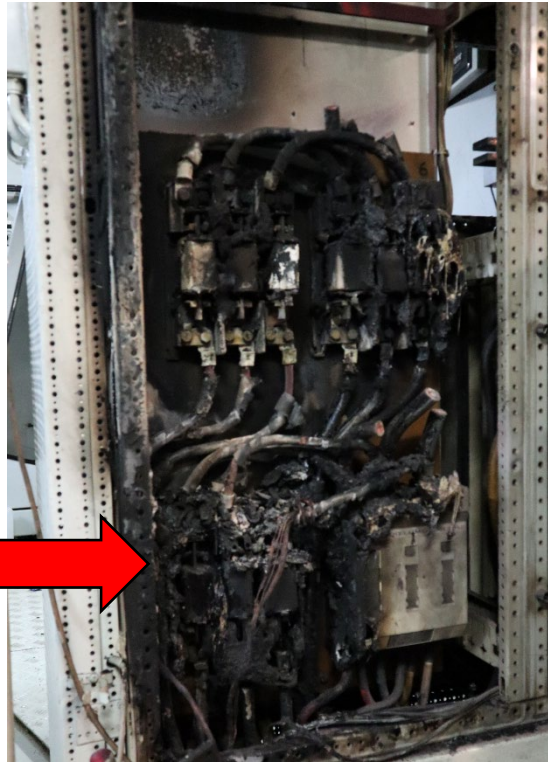
- að við skoðun kom í ljós að eldsupptök voru í rafmagnstöflu fyrir spilmótorar í vélarúminu við neðri og aftari öryggjahaldara. Eldurinn var staðbundinn við rafmagnstöfluna og hafði ekki náð að dreifa sér um vélarúmið áður en slökkvikerfið var ræst;

- að við skoðun var ekki hægt að sjá að kapaltengingar væru lausar eða lélegar en ekki hægt að útiloka það þar sem skemmdir voru miklar eftir brunann;
- að ofan á öryggjunum er fjöður sem segir til um hvort þau séu sprungin. Við skoðun kom í ljós að fremsta öryggið var sprungið, aftasta öryggið í lagi en ekki hægt að segja til með vissu með öryggið í miðjunni þar sem það var illa brunnið;

Rauða örin sýnir staðsetninguna á eldupptök í rafmagnsskápnum.

Nefndin telur að orsök eldupptaka sé hitamyndun í tengingum í eða/við haldara fyrir hnífaöryggin.
