## Skýrsla um banaslys í umferðinni

Mál nr.: **18-003U001**

Staðsetning: **Vesturlandsvegur við Hvamm**

Atvik: **Framanákeyrsla**

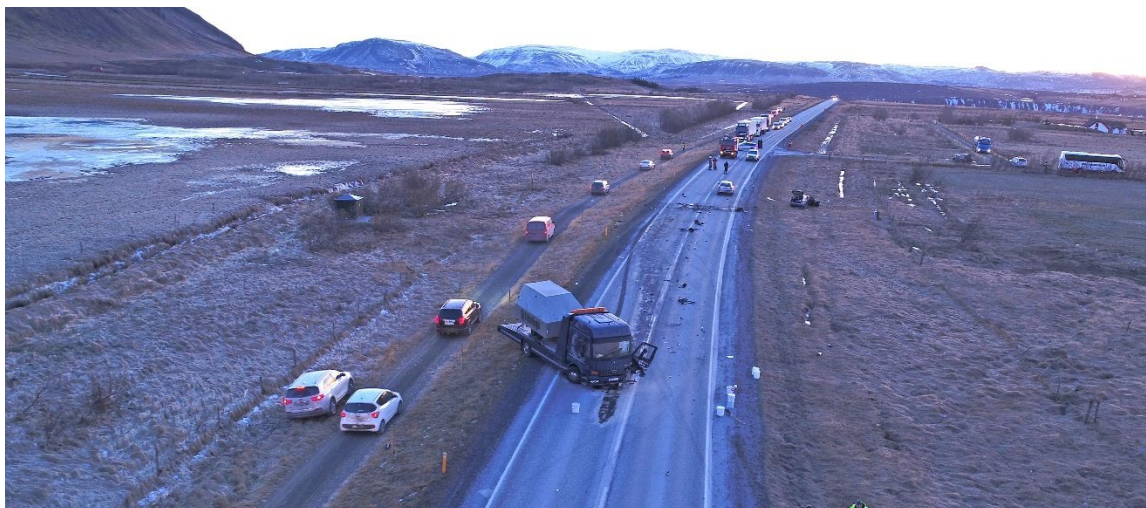
Engin hemla- eða skriðför sáust á vettvangi eftir Subaru bifreiðina. Þar sem áreksturinn varð liggur vegurinn í mjúkri beygju. Sennilegt er að ökumaður Subaru bifreiðarinnar hafi ekki beygt til að fylgja veglínunni og því hafi bifreiðin farið yfir á rangan vegarhelming.

**Mynd 1: Mynd tekin í akstursátt (suður) Subaru bifreiðarinnar.**
