Nr. 19-046 S 035 Særún***Strandar á Breiðafirði***

Skipaskr.nr.: 2427
 Smíðaður: Noregi 1978, ál
 Stærð: 193 brl. 194 bt.
 Mesta lengd: 28,15 m Skráð lengd: 25,92 m
 Breidd: 9 m Dýpt: 2,48 m
 Vél: MTU (2) 1.618 kW, 1987
 Fjöldi skipverja: 3
 Fjöldi farþega: 3

Lokaskýrsla afgreidd á fundi 13. desember 2019 af Geirþrúði Alfreðsdóttur, Inga Tryggvasyni, Hilmarí Snorrasynti og Hirti Emilssyni

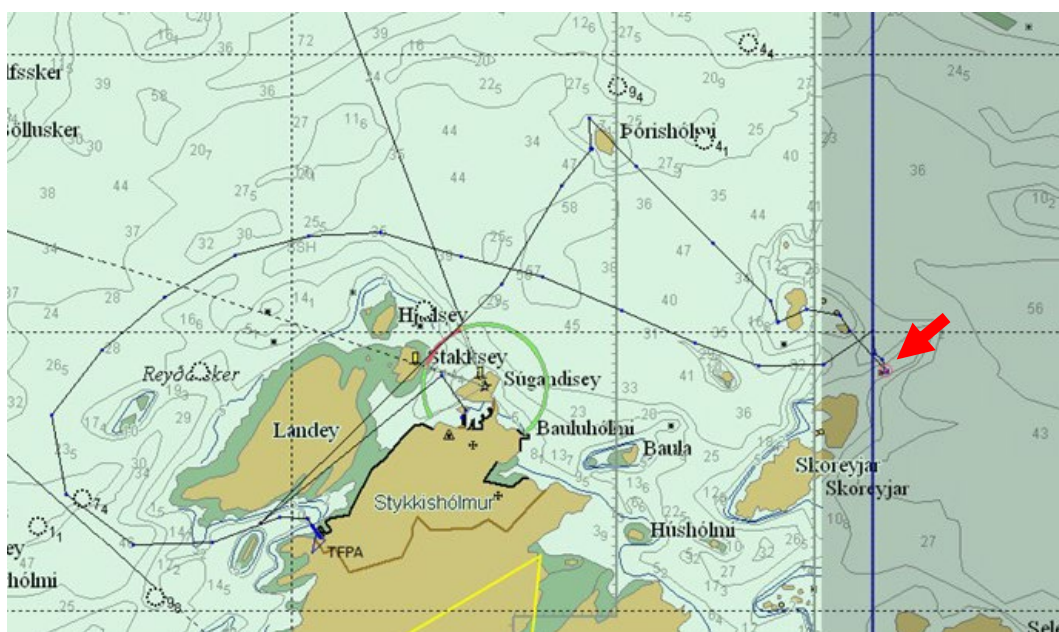
Særún fór úr höfn í Stykkishólmi um kl. 11:00 og sigldi fyrst að Þórisshólma en síðan í átt að Skoreyjum. Kl. 11:35 strandaði skipið á skeri rétt NA við Skoreyjar á stað, 65°04'862N og 022°39'884V (*Sjá mynd 1*).

Mynd 1 Ferill Særúnar og strandstaður

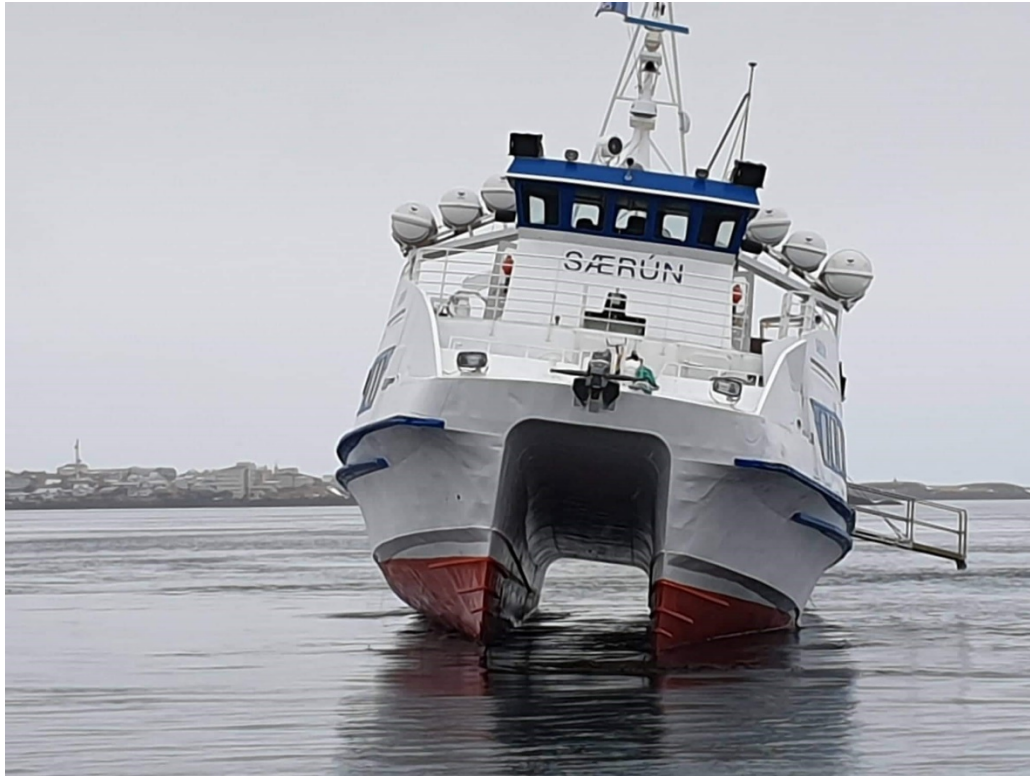
Mynd 2 Særún á strandstað

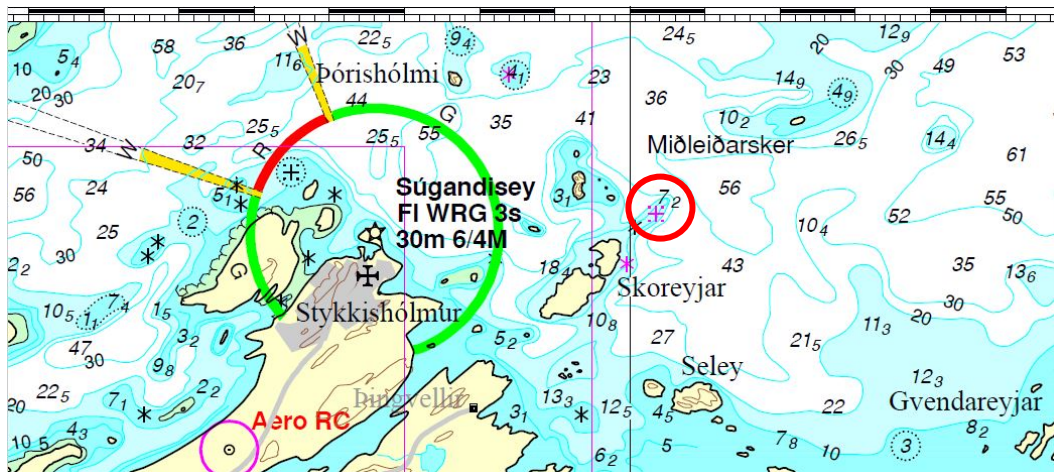
Mynd 3 Strandstaður í sjökorti nr. 37

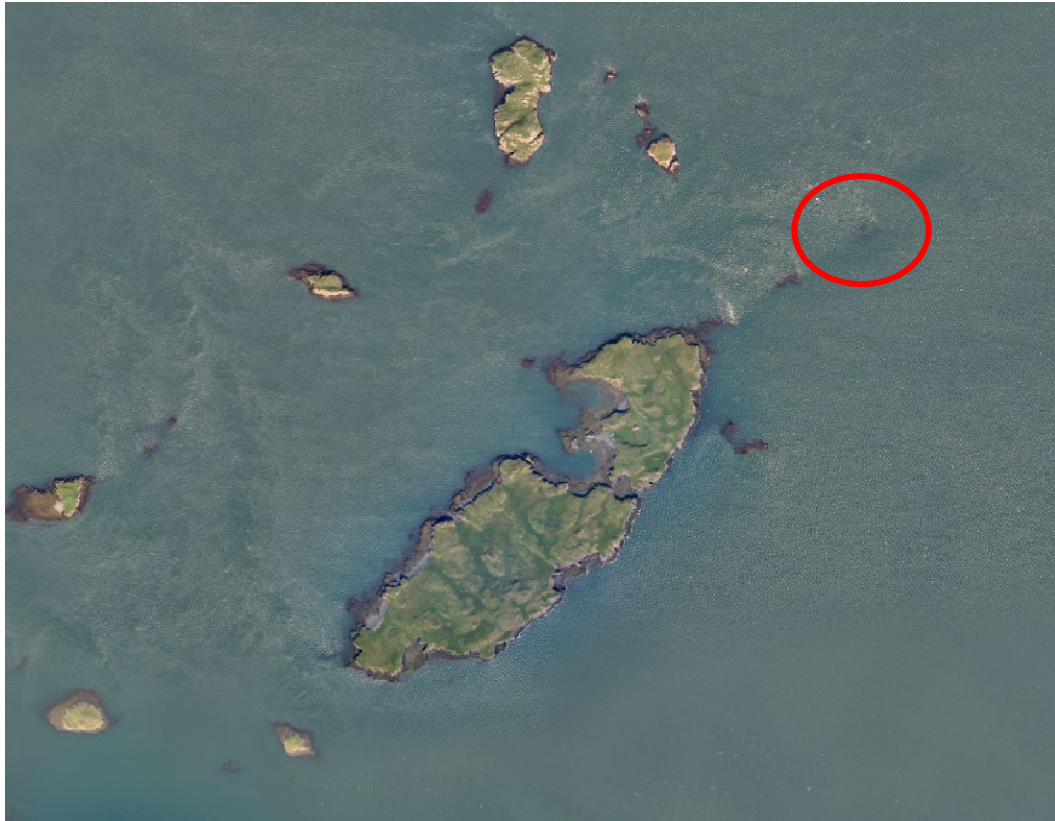
Mynd 4 Loftmynd af Skoreyjum og strandstaður

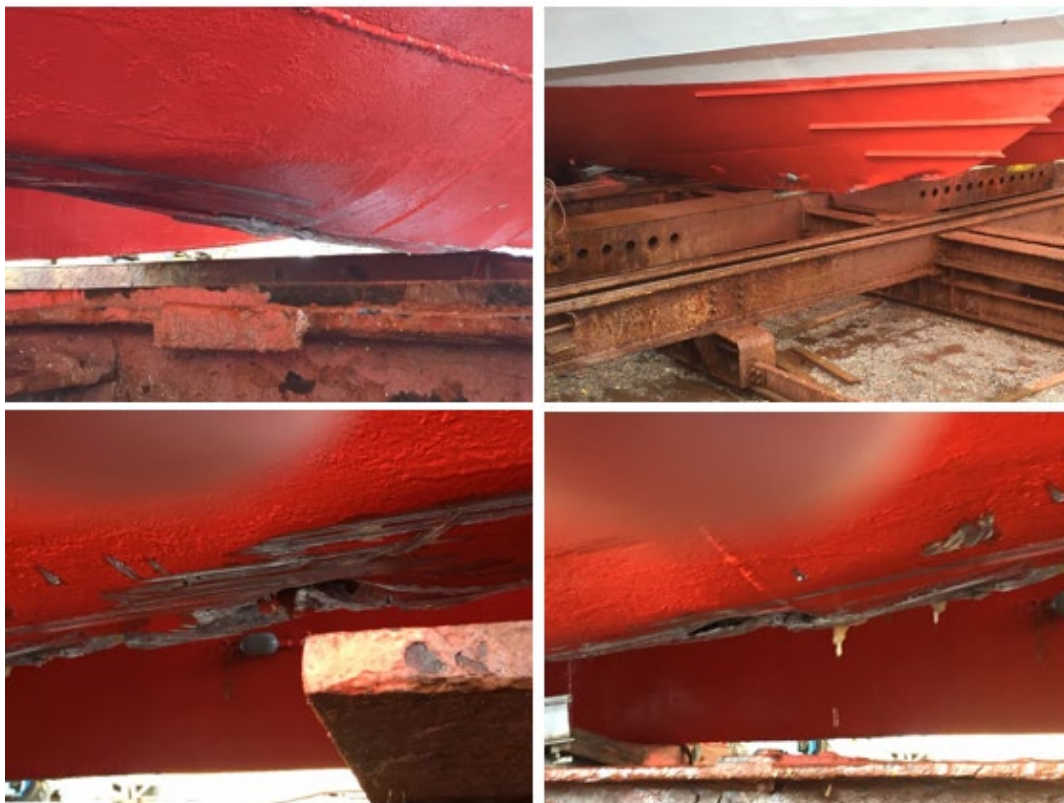
Mynd 5 Skemmdirnar á skipinu

Við skoðun kom í ljós að leikinn var inn í þurrrými nr. 2 stjórnborðsmegin þar sem u.þ.b. tveggja metra rifa hafði myndast auk annarra skemmda eins og sést á myndum af þeim (*Mynd nr. 5*).
