Nr. 19-107 S 069 Örfirisey RE 4***Skipverji slasast á fæti***

Skipaskr.nr.: 2170
 IMO: 8704975
 Smíðaður: Noregi 1988, stál
 Útgerð: HB Grandi hf
 Stærð: 940,2 brl. 1845 bt.
 Mesta lengd: 65,47 m Skráð lengd: 57,67 m
 Breidd: 12,8 m Dýpt: 8 m
 Vél: Wichmann 3000 kW 1988
 Fjöldi skipverja: 27

Lokaskýrsla afgreidd á fundi 13. desember 2019 af Geirbrúði Alfreðsdóttur, Inga Tryggvasyni, Hilmari Snorrasyni og Hirti Emilssyni

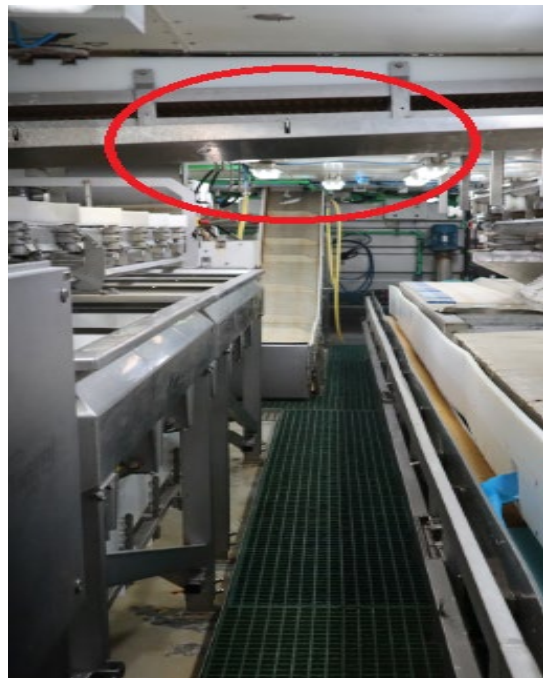
- að hlífín var undir færíbandi sem lá þvert á gangveginn á vinnsluþilfarinu (sjá mynd).

Rauði hringurinn sýnir færíbandið og hlífina undir

Hún hafði verið losuð niður öðru megin vegna þrifa og hékk því niður. Engar varúðarmerkingar voru á henni eða við hana;

Orsök slyssins var sú að ekki voru settar upp varúðarmerkingar þegar hlífín var tekin niður vegna þrifa.
