Lokaskýrsla um alvarlegt flugatvik

Mál nr.: **18-150F030**

Dagsetning: **9. ágúst 2018**

Atvik: **Missti olíuþrýsting á hægri hreyfli**

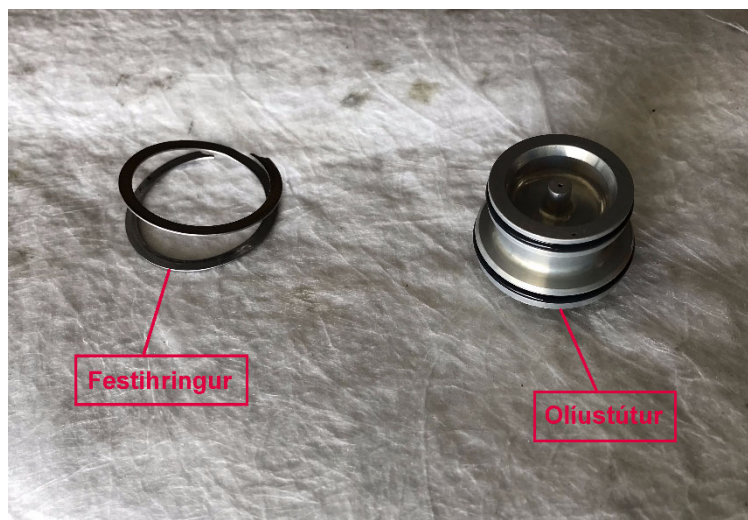
Flugvélin hafði misst olúþrýsting á hægri hreyfli og stöðvuðu flugmennirnir hreyfilinn og komu inn til landingar með annan hreyfilinn í gangi. Tókst landingin vel.

Eftir landingu kom í ljós mikill olíuleki á hægri hreyfli flugvélarinnar. Festihringur³ sem ætlað er að halda olíustúti⁴ að drifrás ræsis⁵ hreyfilsins hafði losnað, ásamt olíustútnum og lágu báðir hlutirnir inni í vélarhlíf⁶ hreyfilsins.

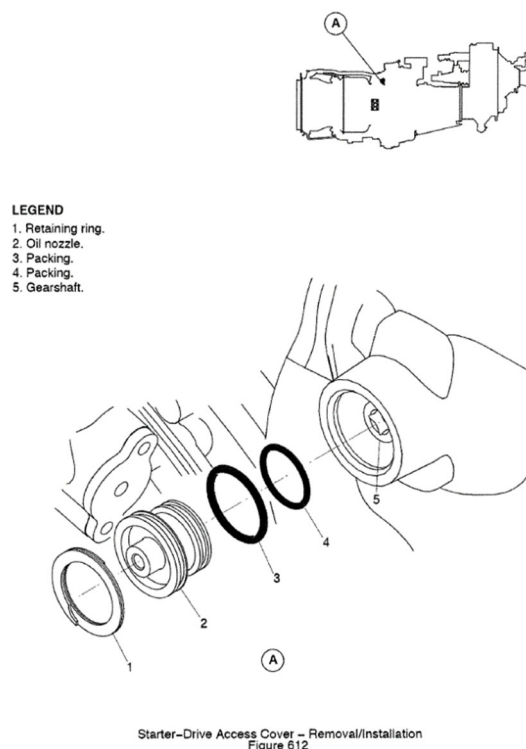
Sérstakur þræðingarskoðunarmaður⁸ hafði svo skoðað vinstri hreyfilinn. Það hann um frekari opnun á báðum hreyflunum, m.a. á aðgangsloka ræsis og var það framkvæmt af flugvirkjum flugrekandans.

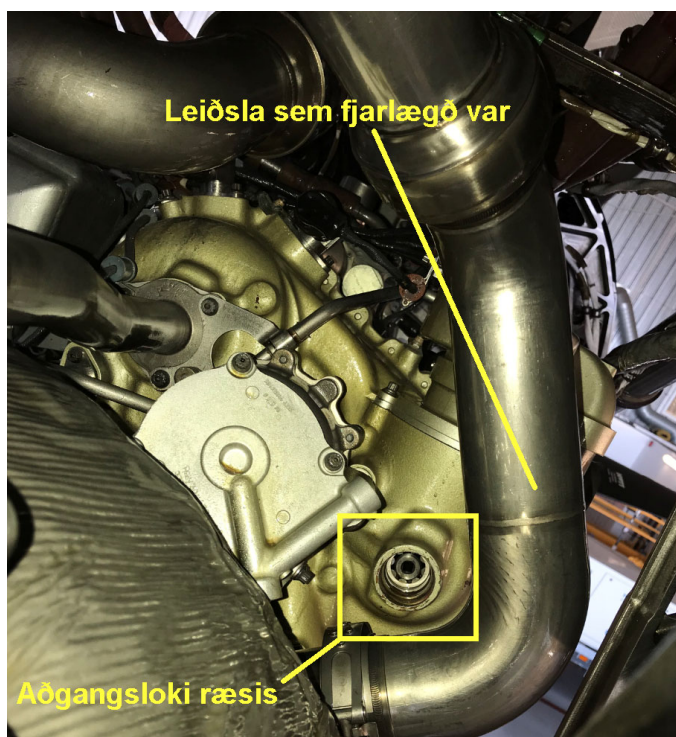
RNSA telur að olíustúturinn hafi ekki verið settur nægilega innarlega inn í aðgangsloka ræsisins, en slá þarf aðeins á hann til þess að hann gangi alla leiðina inn. Því hafi raufin sem festihringurinn á að sitja í líklega verið hulin af olíustútnum, með þeim afleiðingum að festihringurinn gekk ekki inn í raufina þegar spennunni var létt af honum í ísetningunni. Þegar olíuþrýstingur hreyfilsins jókst í flugtaki, gekk olíustúturinn smám saman út úr aðgangslokanum þar sem að festihringurinn hélt ekki. Að lokum féll hann alveg úr eftir flugtak flugvélarinnar og missti hægri hreyfillinn því olíuþrýsting.
