## Skýrsla um banaslys í umferðinni

Mál nr.: **2018-102U016**

Staðsetning: **Djúpvegur í Hestfirði**

Atvik: **Útafakstur**

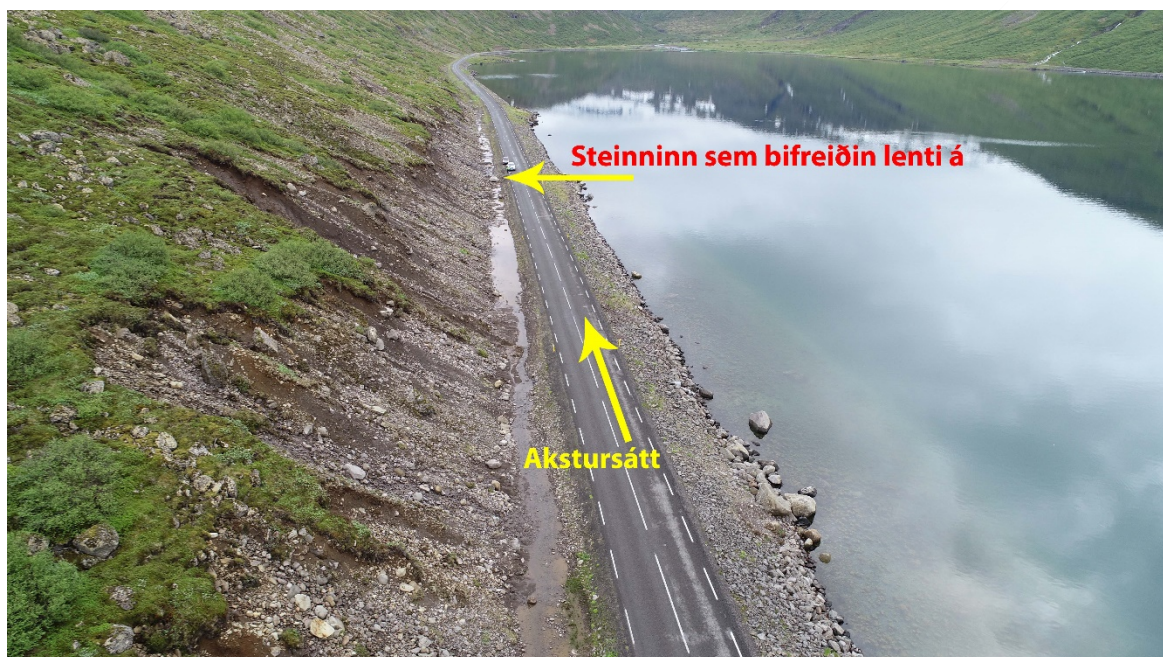
Síðdegis þann 13. júní 2018 missti ökumaður sendibifreiðar stjórn á bifreiðinni með þeim afleiðingum að hún fór út af Djúpvegi í Hestfirði. Auk ökumanns var einn farþegi í bifreiðinni. Veður var gott, þurr, nánast logn og bjart. Sjá mátti för eftir bifreiðina í vegöxlinni vinstra megin eða fjallsmegin vegarins. Förin sýndu að bifreiðinni hefði verið ekið yfir á öfugan vegarhelming og út af veginum. Í vatnsrás rétt við veginn var stórt grjót, sem hafði fallið úr fjallinu. Lenti vinstra framhorn bifreiðarinnar á grjótinu og kastaðist afturendi hennar aftur upp á veginn þar sem hún stöðvaðist. Talsverð aflögun varð á bifreiðinni, sérstaklega ökumannsmegin. Ökumaðurinn lést í slysinu. Vitni sem ók bifreið á undan sendibifreiðinni sá slysið í baksýnispegli. Vitnið greindi frá því að hann hefði séð bifreiðina sveigja lítilliga til vinstri þar til hún var komin út af veginum og lent á grjótinu. Það gat ekki séð að reynt hefði verið að sveigja henni aftur inn á veginn. Ummerki á vettvangi styðja þessa frásögn. Engin hemla- né skriðför sáust á slitlagi vegarins.

Mynd 1: Mynd af slysavettvangi tekin í akstursátt bifreiðarinnar.

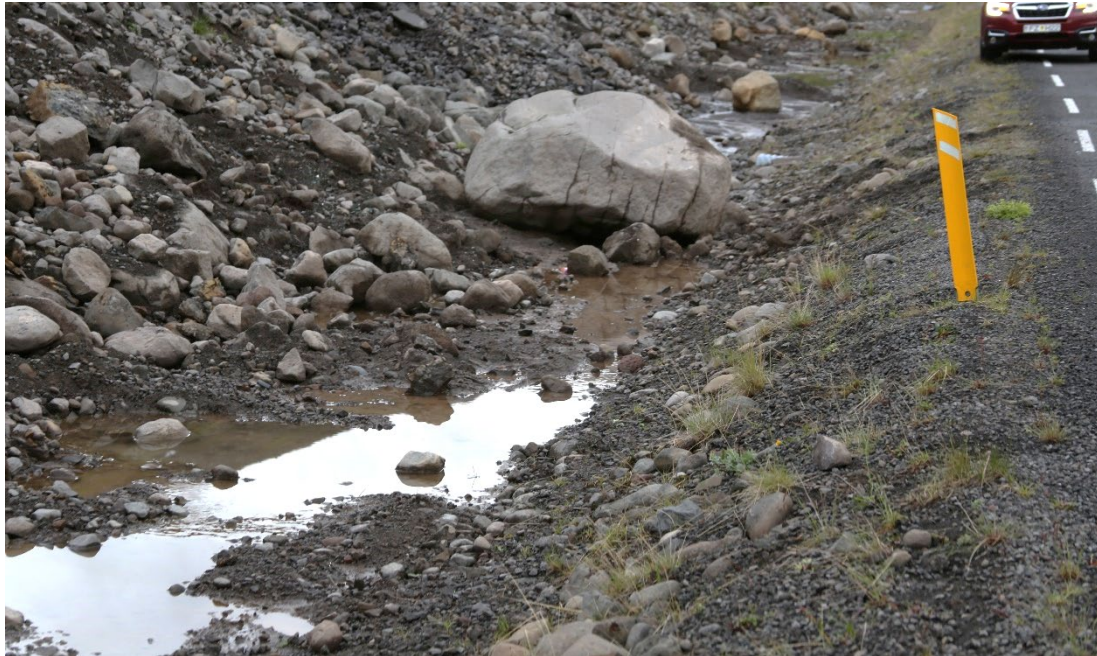
Á slysstað liggur vegurinn beinn og er með 6 metra breiðu bundnu slitlagi. Hjólför í vegfláanum mældust 52 metrar. Þyngd grjótsins sem bifreiðin lenti á var metin um 6 tonn.

Mynd 2: Mynd af grjótinu sem bifreiðin stöðvaðist á.

- Sennilegt er að ökumaðurinn hafi sofnað undir stýri og bifreiðin runnið út af veginum
- Stórt grjót var í vatnsrás rétt utan við veginn sem olli mikilli aflögun inn í ökumannsrými bifreiðarinnar í árekstrinum

Í vegstaðli um vegbúnað kemur fram að öryggissvæði, þ.e. svæði meðfram veginum skuli vera 6 metrar fyrir veg eins og þann sem slysið átti sér stað. Grjótið sem bifreiðin lenti á var innan öryggissvæðis vegarins. Mikilvægt er að hættur í nánasta umhverfi vega séu fjarlægðar eða takmarkaðar til þess að vegumhverfið sé eins öruggt og kostur er og auki ekki á alvarleika atvika

Nefndin beinir því til veghaldara að skoða hvort ekki sé hægt að takmarka frekar þá hættu sem stafar af reglulegu grjóthruni úr hlíðinni fyrir ofan veginn.
