Nr. 19-079 S 054 Amma Sigga**Farþegi slasast á baki**

Skipaskr.nr. 7790
Utgerð: Gentle Giants-Hvalaferðir ehf
Smíðaður: Pólland, 2015, RIB
Stærð: 16,24 bt.
Mesta lengd: 12,00 m Skráð lengd: 11,50 m
Breidd: 3,96 m Dýpt: 1,37 m
Vél: Volvo Penta, 588,00 kw, 2015.
Fjöldi skipverja: 2
Fjöldi farþega: 9

Lokaskýrsla afgreidd á fundi 3. febrúar 2020 af Geirþrúði Alfreðsdóttur, Inga Tryggvasyni, Hilmari Snorrasyni og Hirti Emilssyni

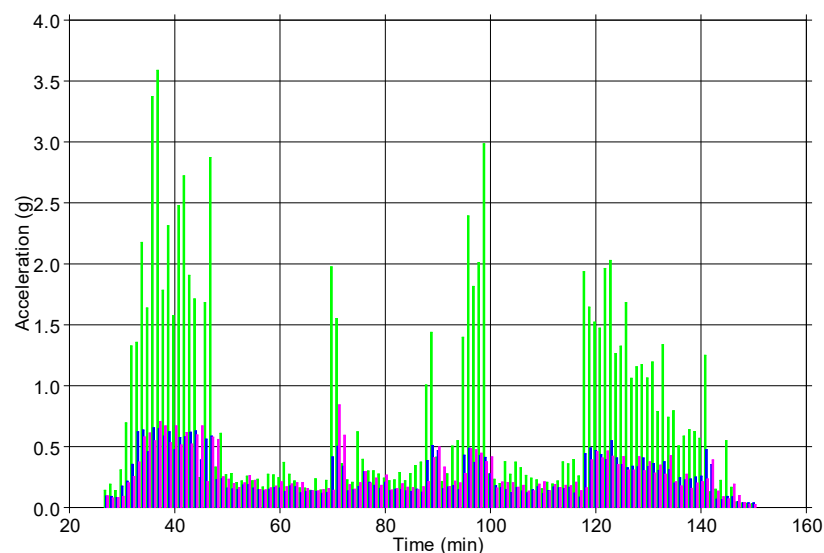
- að fyrirtækið Hefring Marine hefur gert athyglisverðar ölduhöggsmælingar á mismunandi stöðum í hraðskreiðum farþegabátum (RIB) á siglingu og sjá má niðurstöður hennar í eftirfarandi súluriti:

Súluritið sýnir grænar, bláar og fjólubláar súlur. Græn súla er fyrir mælingu fremst í bát, blá súla er fyrir miðjum bát og fjólublá súla er fyrir svæðið þar sem skipstjóri situr. Lóðrétti ásinn sýnir höggþunga (g) og þar sést að á sama tíma og höggið er um 3,5 g fremst í bát er aðeins um 0,7 g þar sem skipstjóri situr. Þetta getur mögulega breytt mati hans á aðstæðum;
