Nr. 19-130 S 075 Amma Sigga II**Farþegi slasast á baki**

Lokaskýrsla afgreidd á fundi 3. febrúar 2020 af Geirþrúði Alfreðsdóttur, Inga Tryggvasyni, Hilmari Snorrasyni og Hirti Emilssyni

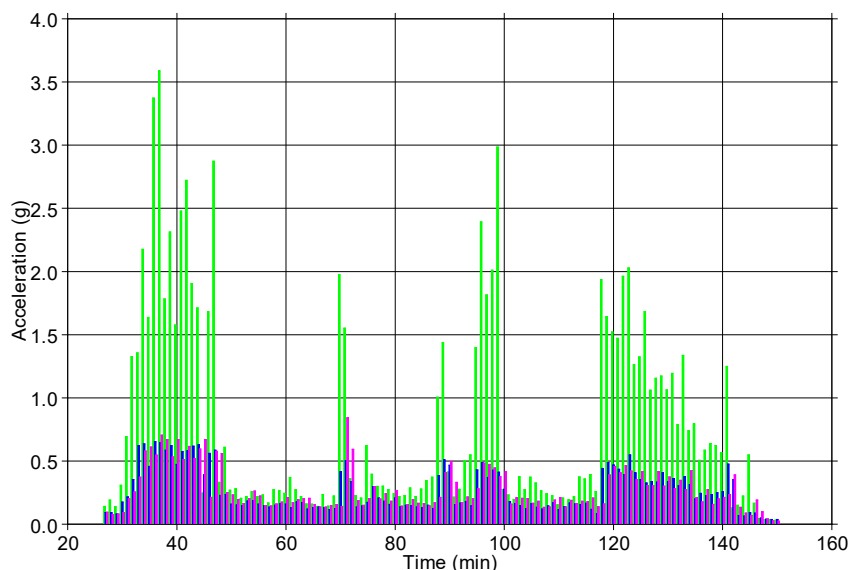
- að slasaði sagðist hafa setið í fremsta sætinu;
- að fyrirtækið Hefring Marine hefur gert athyglisverðar ölduhöggsmælingar á mismunandi stöðum í hraðskreiðum farþegabátum (RIB) á siglingu og sjá má niðurstöður hennar í eftirfarandi súluriti:

Súluritið sýnir grænar, bláar og fjólubláar súlur. Græn súla er fyrir mælingu fremst í bát, blá súla er fyrir miðjum bát og fjólublá súla er fyrir svæðið þar sem skipstjóri situr. Lóðrétti ásinn sýnir höggþunga (g) og þar sést að á sama tíma og höggið er um 3,5 g fremst í bát er aðeins um 0,7 g þar sem skipstjóri situr. Þetta getur mögulega breytt mati hans á aðstæðum;
