Nr. 19-129 S 074 *Natalía NS 90 / Guðrún ÞH 211****Bilun í stýri og rekast saman******Natalía***

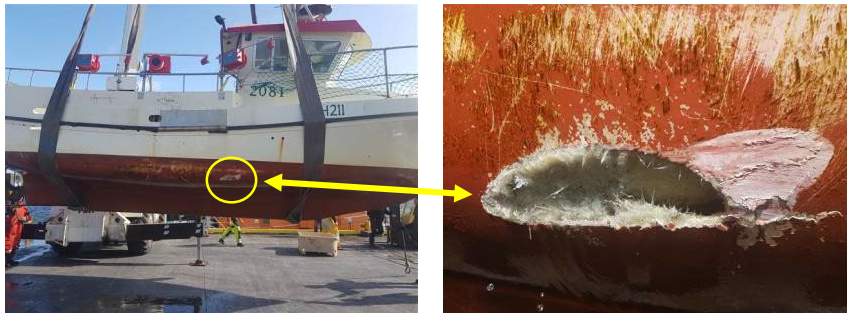
Mynd 2 Skemmdir á Guðrúnu

Í ljós kom að stýri Natalíu hafði dottið af og að skemmdir voru á stjórnborðssíðu Guðrúnar. Hafði hún lent með stjórnborðssíðu á bakborðsskut Natalíu og var 33 cm langt og 8 cm breitt gat á síðu Guðrúnar inn í lestina. Ekki urðu teljandi skemmdir á Natalíu við atvikið.

- að þegar verið var að koma taug á milli bátanna féll skipstjóri Guðrúnar vegna sjólags og veltings utan í stjórnþæki á þilfari með þeim afleiðingum að gírinn fór í afturábak. Olúgjöfin fór harkalega aftur svo að skrúfa fyrir lausagang vélar gaf sig en við það drapst á vélinni þar sem hún fékk ekki olíu. Við þetta rak bátinn að Natalíu og bátarnir skullu saman;
- að fram kom að á landsiglingu Natalíu hafði komið högg á aftanverðan bátinn og skipstjórinn séð rekatimbur fyrir aftan hann. Við þetta missti hann að öllum líkindum stýrið en festing fyrir stýrisblaðið hafði brotnað;
- að eftir atvikið var sett taug á milli bátanna og eftir u.þ.b. hálf tíma drátt kom lekinn í ljós og var þá haft samband við VSS.
