### Skýrsla um banaslys í umferðinni

Mál nr.: **2019-093U009**

Staðsetning: **Ingjaldssandsvegur**

Atvik: **Útafakstur og velta**

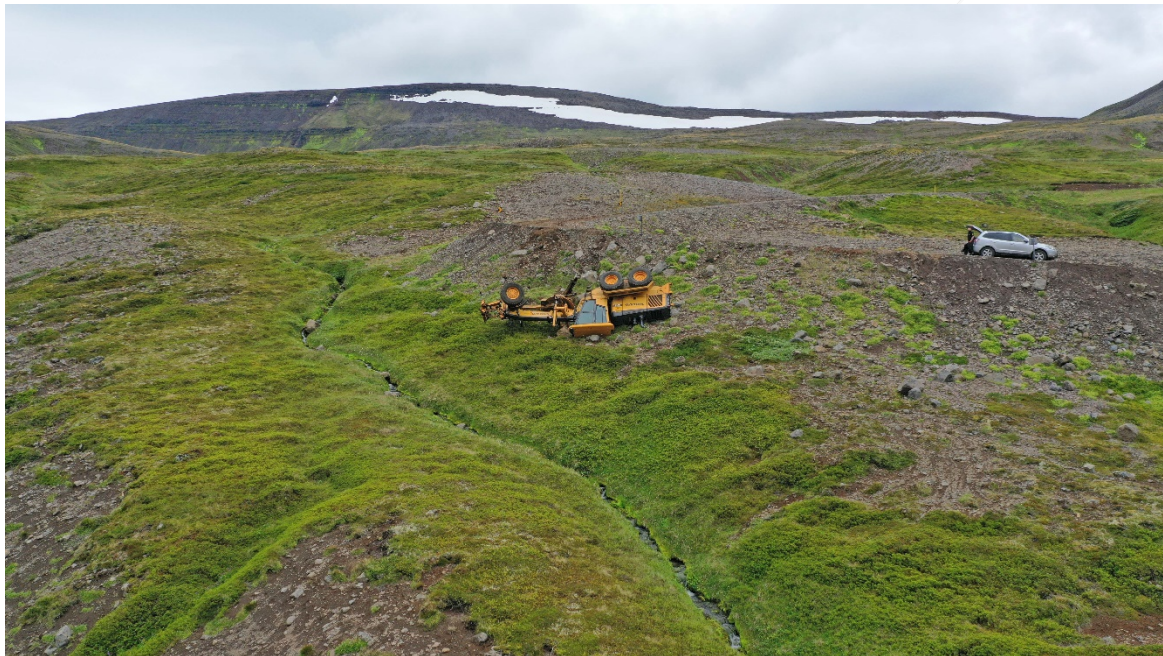
Hefilstjóri var við vinnu á Volvo veghefli á Ingjaldssandsvegi í brekku á leið upp á Sandheiði þann 27. júní 2019. Miðað við hjólför hefilsins á vettvangi virðist hefilstjórinn hafa verið að bakka niður brekkuna þegar slysið varð. Sennilegt er að hreyfill hefilsins hafi óvænt drepist á sér vegna ofálags. Þegar það gerist hætta hemlar að virka og hefillinn fríhjólar. Varakerfi fer í gang ef stigið er á hemlafetil en það tekur nokkrar sekúndur að virkja hemlana. Veghefillinn hefur því líklegast runnið afturábak og hefilstjórinn ekki náð að stöðva farartækið. Engin ummerki voru um hemlun, en hjólför eftir hefilinn voru greinileg á nýhefluðu malaryfirborði vegarins. Ummerki á vettvangi slyssins bentu til þess að hefilstjórinn hafi farið út um dyrnar vinstra megin en lent að hluta undir framhjóli hefilsins. Sennilega fór hefilstjórinn út til þess að reyna að forða sér áður en hefillinn lenti utan vegar. Hefillinn rann út af veginum í krappri beygju og valt á vinstri hlið. Engin vitni voru að slysinu. Samstarfsmaður, sem tilkynnti slysið, kom að heflinum þar sem hann lá utan vegar, með blikkandi vinnuljós og bakkflautu í gangi. Hreyfill hefilsins var ekki í gangi. Hefilstjórinn lést af völdum áverka sem af slysinu hlutust.

Mynd 1: Mynd af vettvangi slyssins. Veghefillinn rann aftur á bak út fyrir veginn og valt.

Engin bilun fannst við rannsókn á heflinum sem skýrt getur orsök slyssins. Ástand hefilsins og ummerki á vettvangi styðja það að hreyfillinn hafi stöðvast með framangreindum hætti og hefillinn runnið aftur á bak niður brekkuna.

- Sennilega stöðvaðist hreyfill hefilsins skyndilega með þeim afleiðingum að hefillinn fór að renna aftur á bak í brekkunni
- Ökumaðurinn náði ekki að stöðva hefillinn
- Ökumaðurinn fór út úr heflinum á ferð

Rannsóknarnefnd samgönguslysa beinir þeirri tillögu til Vinnueftirlitsins að bætt verði inn í bóklega og verklega kennslu til vinnuvélaprófs að ítarlegar sé farið yfir virkni varakerfis fyrir hemla- og stýrisbúnað.

Þjálfun viðbragða við óvæntum aðstæðum eykur öryggi stjórnenda vinnuvéla sem starfa við hættulegar aðstæður. Að mati Rannsóknarnefndar samgönguslysa ættu hefilstjórar og stjórnendur annarra vinnuvéla að þjálfast undir öruggum kringumstæðum hvernig búnaður, svo sem hemla- og stýrisbúnaður, hegðar sér ef skyndilega drepst á hreyfli tækisins.
