Nr. 19-073 S 049 Sunnutindur SU 95**Strandar við Berufjörð**

Skipaskr.nr.: 2670
 Smíðaður: Mótun 2005, Trefjaplast
 Stærð: 14,96 bt. 11,96 brl.
 Mesta lengd: 12,77 m Skráð lengd: 11,39 m
 Breidd: 3,72 m Dýpt: 1,52 m
 Vél: Cummins, 302,4 kW, árg.: 2005
 Fjöldi skipverja: 3

Lokaskýrsla afgreidd á fundi 5. júní 2020 af Geirþrúði Alfreðsdóttur, Inga Tryggvasyni, Hilmari Snorrasynti og Hirti Emilssyni

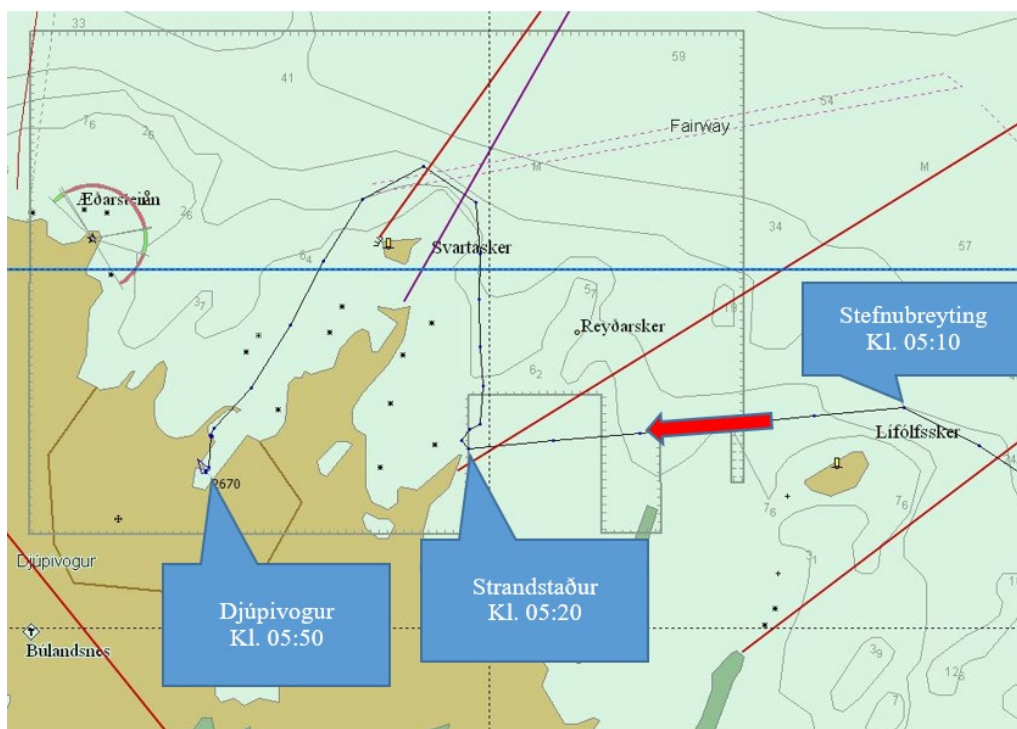
Mynd 1 Ferill Sunnutinds samkvæmt VSS

- að samkvæmt ferilskráningu Vaktstöðvar siglinga var báturinn á r/v stefnu 265° og á 7,2 hnúta ferð þegar hann strandaði;
- að MaxSea siglingatölva og dýptarmælir voru í gangi en voru ekki með aðvörunarbúnað virkjaðan. Aðvörunarbúnaður í sjálfstýringu átti að vera í gangi;

- að stefnubreyting átti sér stað kl. 05:20 (*sjá mynd 1*) en stjórnandinn kannaðist ekki við að aðvörunarhljóð hefði komið;

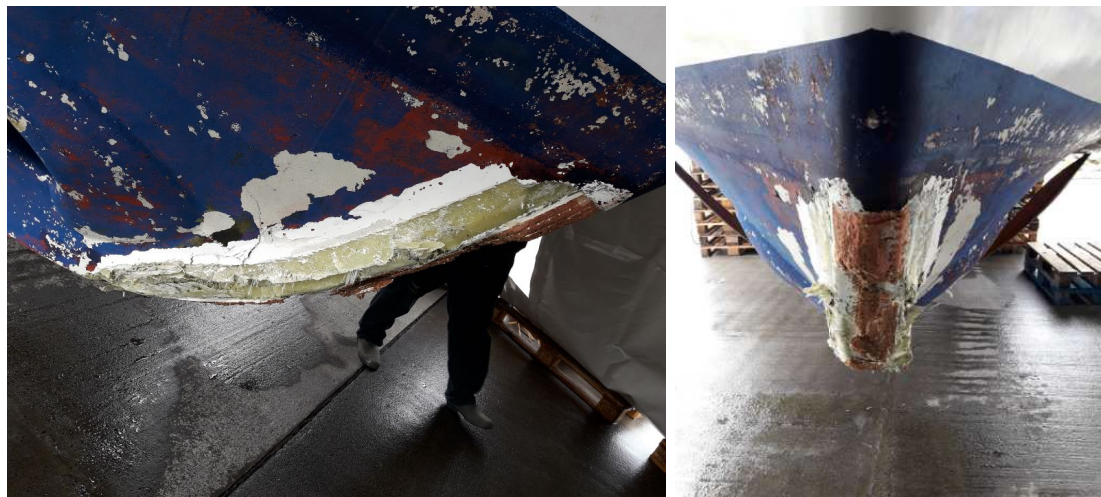
Talsverðar skemmdir urðu m.a. á stefni (*mynd 2*) og víða á bol bátsins ásamt skemmdum á stýrisbúnaði.

Mynd 2 Skemmdirnar á stefni Sunnutinds

Orsök strandsins var að stjórnandi bátsins sofnaði.

Nefndin bendir á mikilvægi þess að stjórnendur báta séu ávallt vel hvíldir til að auka öryggi þeirra.
