Nr. 19-090 S 059 Blíða SH 277**Strandar á Breiðafirði**

Skipaskr.nr.: 1178
 Smíðaður: Seyðisfirði 1971 stál
 Stærð: 61,9 brl. 61 bt.
 Mesta lengd: 23,32 m Skráð lengd: 20,64 m
 Breidd: 4,8 m Dýpt: 2,45 m
 Vél: Caterpillar 269 kW, 1979
 Fjöldi skipverja: 4

Lokaskýrsla afgreidd á fundi 5. júní 2020 af Geirþrúði Alfreðsdóttur, Inga Tryggvasyni, Hilmari Snorrasyni og Hirti Emilssyni

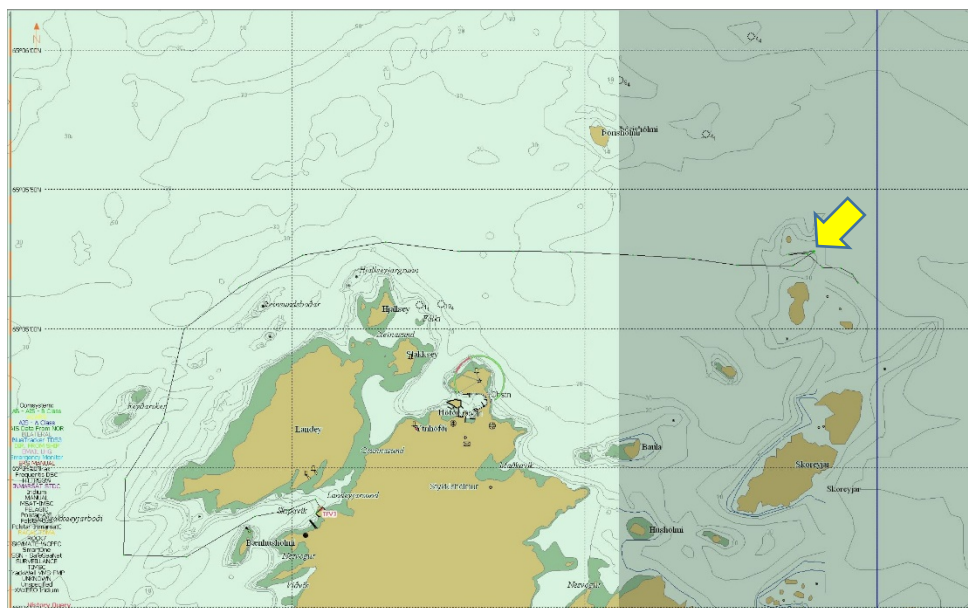
Kl. 12:36 tilkynnti skipstjóri til Vaktstöðvar siglinga (VSS) að skipið væri strandað á grynningum norður af Hvítabjarnarey á stað, 65°05'280N og 022°40'540V. Ekki kom leki að skipinu en það hallaði mikið en u.þ.b. ein klukkustund var í fjöruliggjanda þegar það strandaði.

Mynd 1 Strandstaður Blíðu

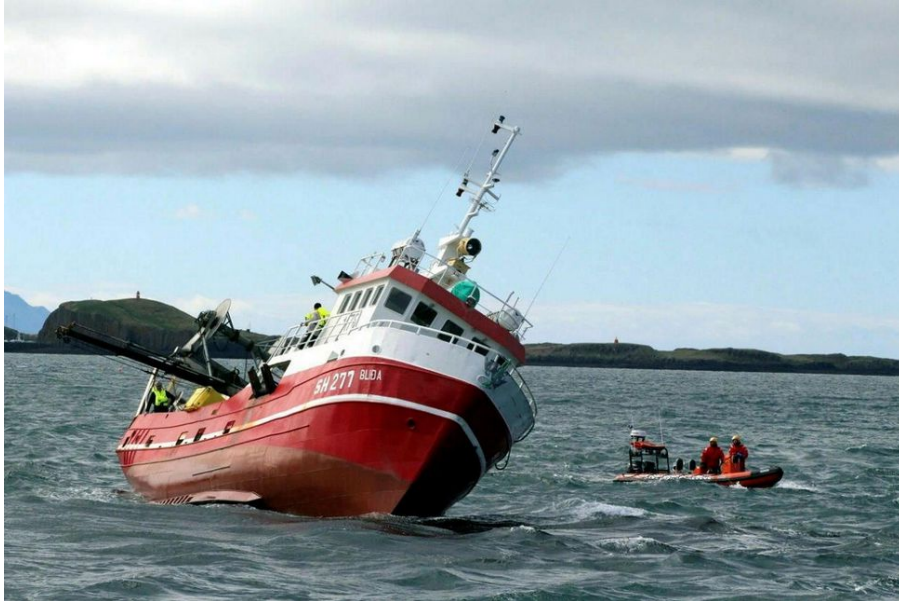
Mynd 2 Blíða á strandstað

Kl. 15:37 losnaði Blíða af skerinu og gat siglt til hafnar í Stykkishólmi fyrir eigin vélarafli. Frekari björgunarstarf var afþakkað og þyrla LHG TF-EIR snéri til Reykjavíkur um kl. 15:15. Kafað var við skipið og reyndust skemmdir einungis á fremsta hluta slingurbrettis bakborðsmegin en það hafði rifnað að hluta (ca 30 cm) en skipið hafði legið á þeirri hlið.

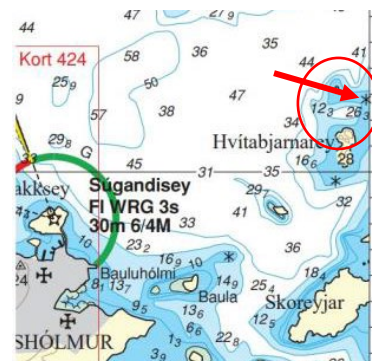
Mynd 3 Leiðrétt kort nr. 426

nr. 426 fyrir þetta svæði voru ekki um borð í skipinu og voru sögð hafa gleymst í landi. Við skoðun á þeim kom í ljós að þau höfðu ekki verið leiðrétt eftir *Tilkynningum til sjófarenda nr. 1 2018* þar sem þessar grynningar var að finna (sjá mynd nr. 3);

Orsök strandsins má rekja til þess að ekki voru leiðrétt sjókort um borð í skipinu og þar af leiðandi hafði skipstjóri ekki vitneskju um þær grynningar sem skipið strandaði á.

Nefndin hvetur alla skipstjórnarmenn til að sjá til að ávallt séu um borð lögleg og leiðrétt sjókort yfir það svæði sem siglt er um til að tryggja öryggi skips og áhafnar.

1. Að við reglulega búnaðarskoðun verði skoðað sérstaklega hvort sjókort og siglingaforrit séu lögleg og leiðrétt.
2. Að sett verði sérstök viðurlög ef slys og/eða önnur atvik sem rekja má til þess að sjókort og siglingaforrit séu ekki lögleg og leiðrétt.

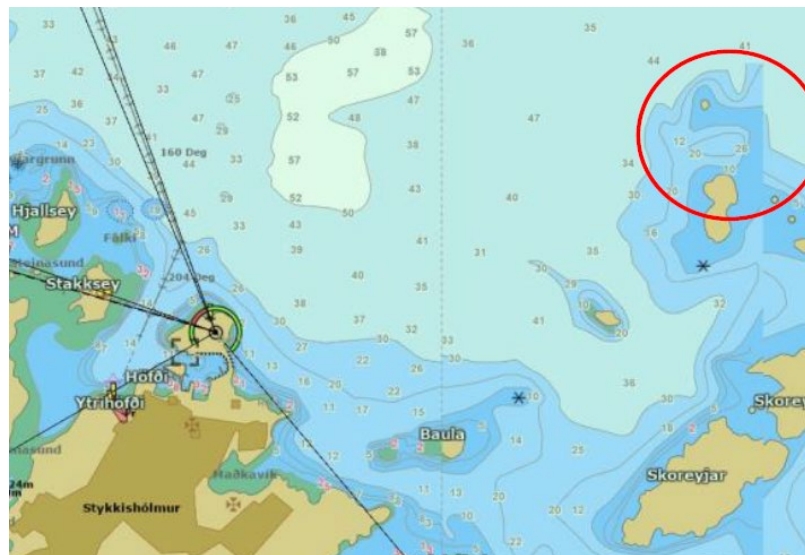
- að til samanburðar eru hér tvær myndir úr Time Zero siglingaforriti. Annars vegar óleiðrétt C-MAP svipað og var um borð í Blíðu þar sem grynningarnar koma ekki fram (mynd 4) og hins vegar leiðrétt opinbert rafrænt sjókort (EMC) útgefið af Sjósmælingum Íslands þar sem grynningarnar eru sýndar (mynd 5);

Mynd 4 Óleiðrétt C-MAP sjókort án grynninga

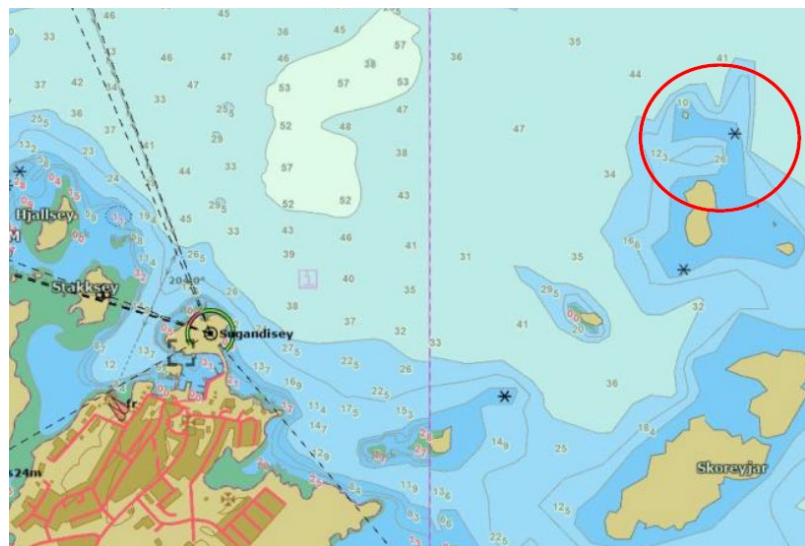
Mynd 5 Leiðrétt opinbert rafrænt sjókort (ENC) með grynningum
