LOKAÐ MEÐ BÓKUN

Málnr.: **20-051F010**

Staður: **Flugvöllurinn á Sandskeiði**

Lýsing: **Hafnaði utan flugbrautar í snertilendingu**

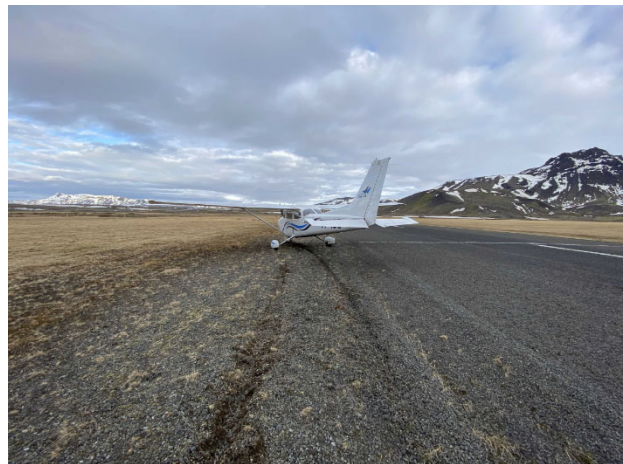
Í þriðju snertilendingunni, klukkan 17:40, lenti flugmaðurinn flugvélinni vinstra megin við miðlínu og leitaði flugvélina mjög ákveðið til vinstri í lendingarbruninu. Fannst flugmanninum

sem vindur væri að ýta flugvélinni til vinstri. Að sögn flugmannsins, steig hann á hægra fótstig til að beita hliðarstýri til hægri til þess að fá flugvélina til að leita inn að miðlínu flugbrautarinnar, en án árangurs. Reyndi flugmaðurinn þá að bremsa eingöngu á hægra aðalhjóli, en var eins og það flyti ofan á lausri mól og flugvélina hélt áfram að leita til vinstri. Sá flugmaðurinn að hann stefndi á hatt í jaðri flugbrautarinnar en náði að forða því að lenda á hattinum. Fór vinstra aðalhjólið rétt utan við hattinn en nefhjólíð var rétt innan við hattinn.

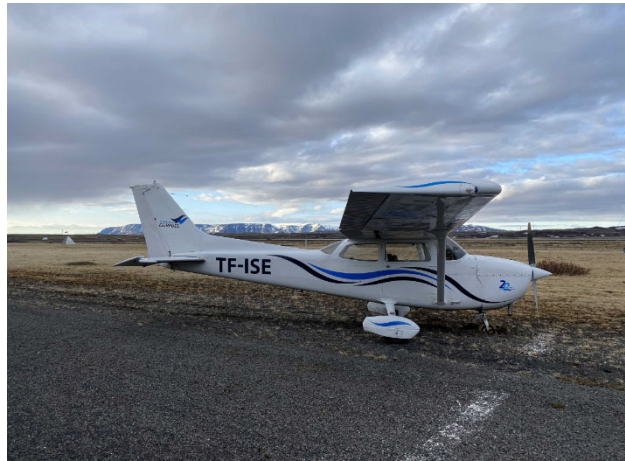
Þegar vinstra aðalhjól flugvélarinnar fór út fyrir brautarkant flugbrautarinnar, sökk það í jarðveginn vegna holklaka. Snérist þá flugvélina enn meira til vinstri og fór nefhjól flugvélarinnar þá einnig út af brautinni og grófst í jarðveginn. Sökk nefhjólíð það mikið í

jarðveginn að loftskrúfan rakst einnig niður. Lyftist nefhjólíð svo aðeins upp úr jarðveginum áður en flugvélin stöðvaðist og kom þá loftskrúfan einnig upp úr jarðveginum. Stöðvaðist flugvélin að lokum með vinstra aðalhjólíð utan flugbrautarinnar og hreyfilinn í lausagangi.

Flugmaðurinn lenti flugvélinni vinstra megin við miðlínu og er það mat RNAA að hann hafi misst stjórn á flugvélinni þannig að hún leitaði til vinstri í snertilendingunni. Telur RNAA einnig að þetta hafi ekki verið leiðrétt nægilega fljótt, en bremsuför eftir hægra aðalhjól voru sjáanleg þar sem vinstra aðalhjól fór út fyrir flugbrautina. Flugmaðurinn missti því flugvélinni í lausa mól og gljúpan jarðveg við og utan við flugbrautarkantinn.
