Flugmálastjórnin
Loftferðaeftirlitið

Skýrsla um flugslys

TF-OIO

Cessna F150L

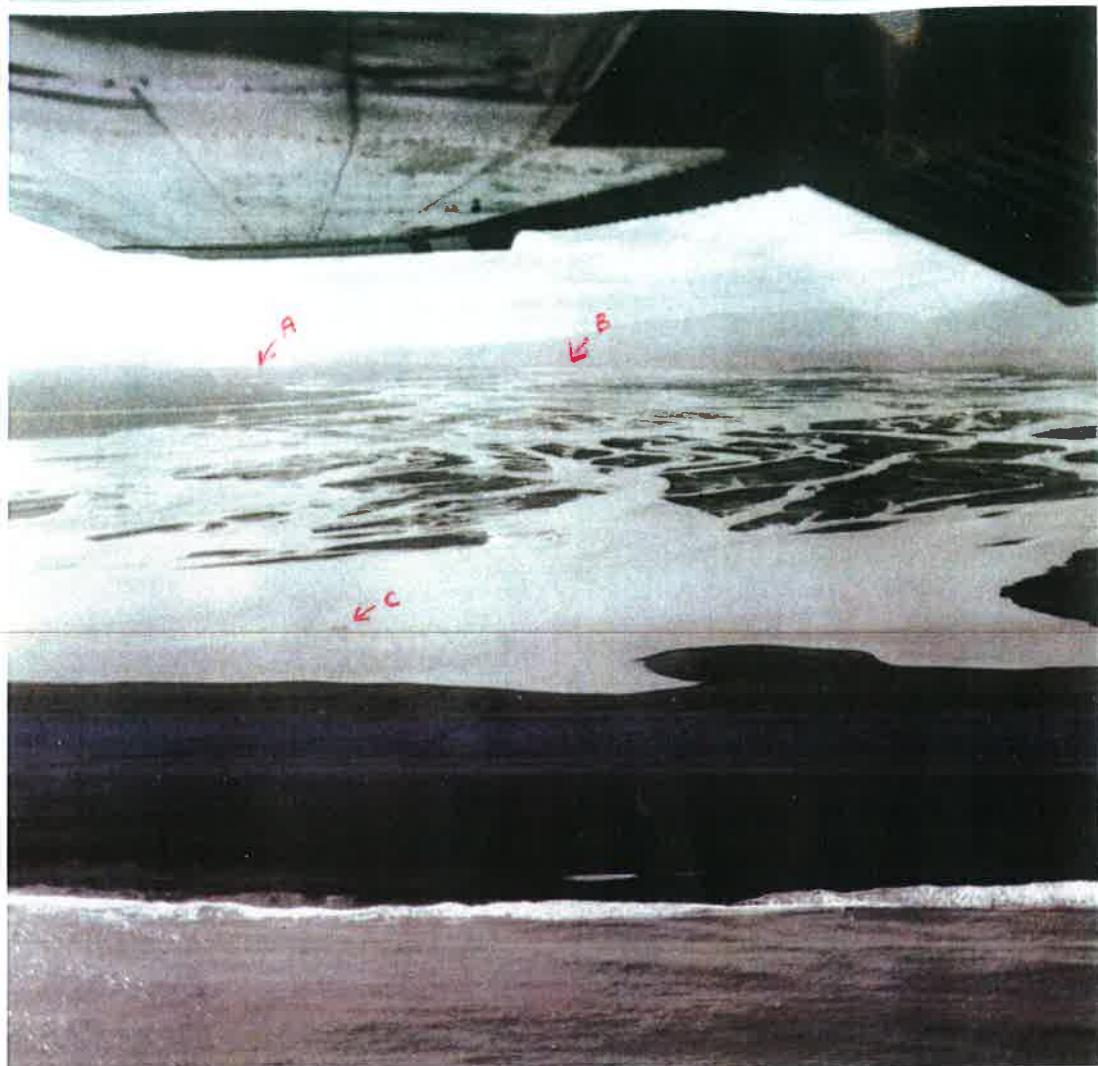
Séð frá ströndinni, upp-
eftir Fljótsdalshéraði,
yfir óshálmanni.

A: Lagarfljót

B: Jökulsá á Dal

C: Flugvélin TF-OIO

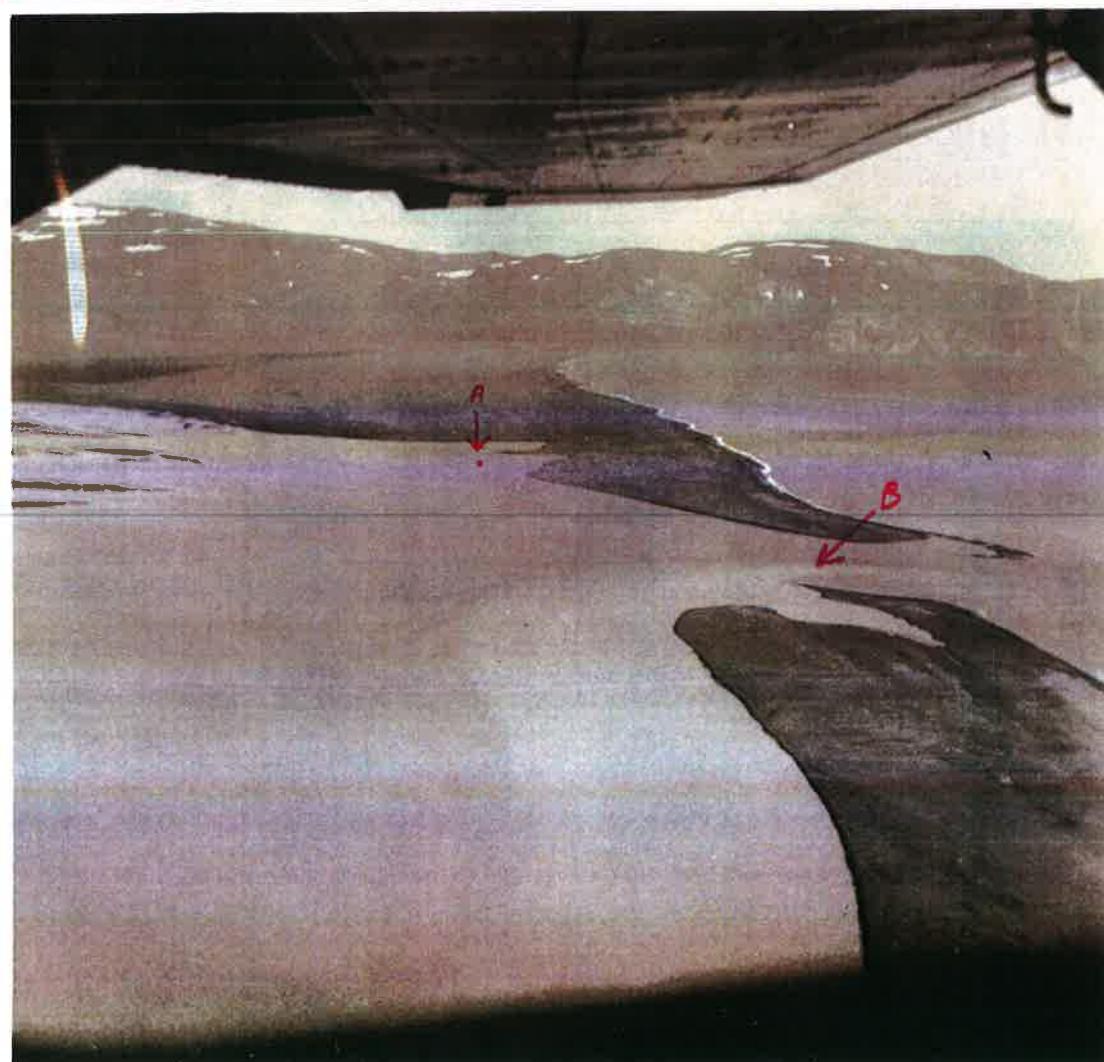
Séð yfir ósana frá suð-
austri til norðvesturs.

A: Flugvélin TF-OIO

B: Samsiginlegt útfall,
eða ós Lagarfljóts
og Jökulsár á Dal.

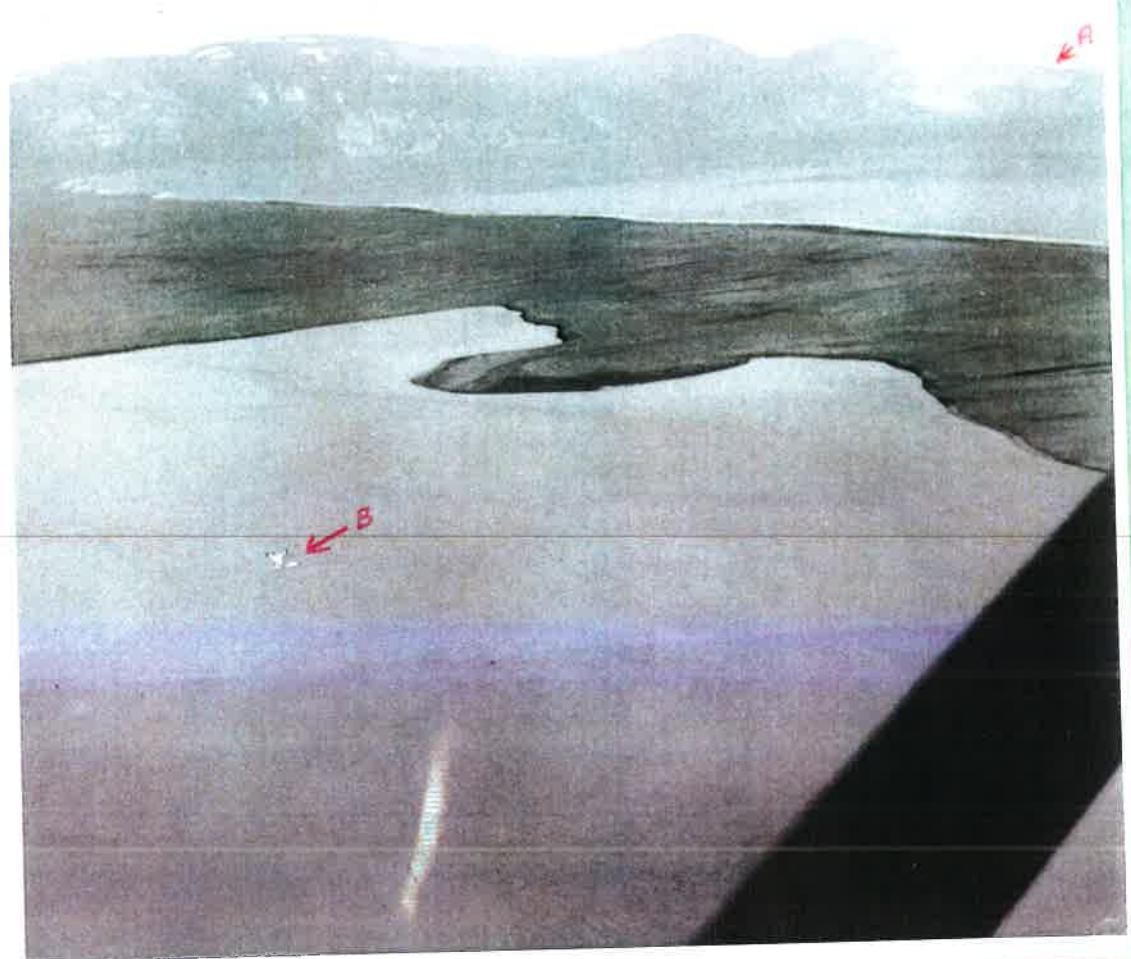
A: Kollumúli milli
Héraðsflóa og
Vopnafjardar

B: Flugvélin TF-OIO

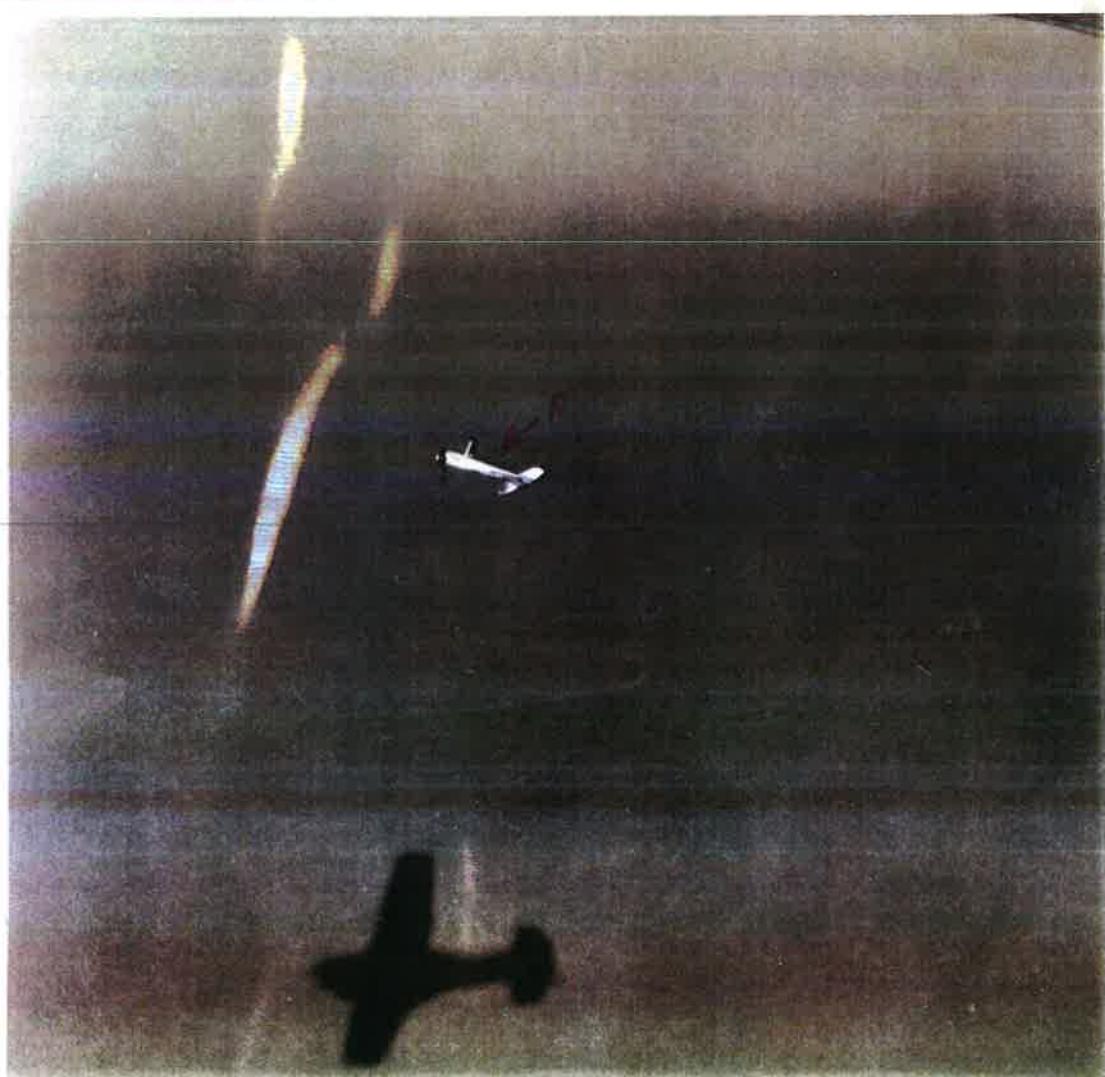
Svo sem áður segir, þá kollsteyptist og sökk flugvélin eftir að hafa rekið annan vænginn í fljótið. Skemmdir við slysið sjálft voru helstar þær, að báðir vængendar voru brotnir og þó meira sá vinstri. Hreyfilfestingar voru brotnar og hreyfillinn genginn aftur og niður. Nefhjól var gengið aftur og leggur þess brotinn frá festingum. Stélkambur var dældaður og boginn.

Flugvélin TF-OIO,
á botni éssins.
