Nr. 20-11 S 006 Gullver NS 12***Landgangspallur fellur á skipverja***

Skipaskr.nr.: 1661
 IMO nr.: 8211851
 Smíðaður: Noregi 1983, stál
 Útgerð: Síldarvinnslan hf.
 Stærð: 423,4 brl. 674 bt.
 Mesta lengd: 49,86 m Skráð lengd: 44,73 m
 Breidd: 9,5 m Dýpt: 6,6 m
 Vél: Mak 1303 kW, 1983
 Fjöldi skipverja: 15

Lokaskýrsla afgreidd á fundi þann 28. ágúst 2020 af Geirþrúði Alfreðsdóttur, Inga Tryggvasyni, Hilmar Snorrason, Pálma K. Jónssyni og Hirti Emilssyni

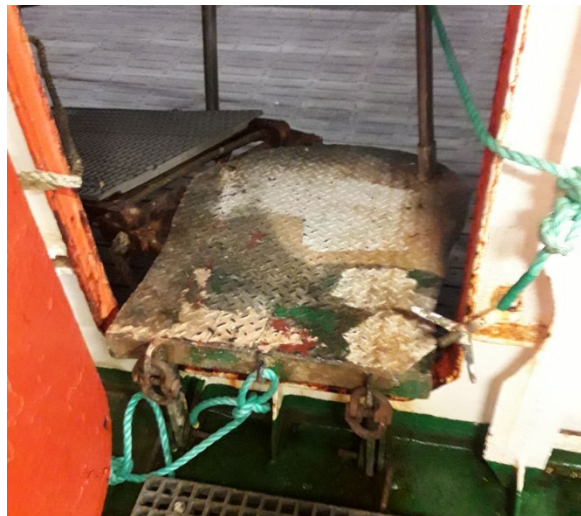
Skipverjar voru að hífa til landgangspall með skipskrana þegar spotti, sem hékk neðan úr honum, festist í krók með þeim afleiðingum að pallurinn slitnaði niður. Hann féll niður á rekkverk, niður um lúguop og niður á milliþilfar þar sem hann lenti á baki eins skipverjans með þeim afleiðingum að rifbein brotnaði og gerði gat á lunga ásamt því að bráka annað rifbein.

Myndin sýnir landgöngupallinn

- að þyngd pallsins var um 50-60 kg og fall hans um 4 metrar;
- að verið var að setja upp landganginn og þurfti að hífa landgangspallinn úr lóðréttri geymslustöðu og setja í lárétta stöðu áður en hann

Orsök slyssins var aðgæsluleysi við færslu á landgöngupallinum.

- að pallurinn var geymdur við rekkverk á bátapilfari stjórnborðs megin á skipinu þegar hann var ekki í notkun og var hífður yfir á bakborðssíðu þegar landgangurinn var settur upp;
- að tvö bönd voru á landgangspallinum og var annað notað til lóðréttrar hífingar frá geymslustað og síðan húkkað í bæði böndin þegar hann var hífður niður með síðunni og settur við landgönguhurðina;
- að annað bandið á landgangspallinum húkkaðist í þannig að bandið sem var í króknum slitnaði og pallurinn féll;
- að skipverjinn var í lúguopinu að hreinsa úr falsinu á karminum;
- að kranamaðurinn var staðsettur á palli utan á krananum og sá ekki skipverjann fyrir kranabómunni fyrir en of seint;
- að eftir atvikið var landgangspallurinn ekki hífður yfir skipið fyrir en búið var að hreinsa falsið á lúgukarminum.
