Skýrsla um banaslys í umferðinni

Mál nr.: **2018-187U025**

Dagsetning: **28. október 2018**

Staðsetning: **Reykjanesbraut við Tjarnarvelli**

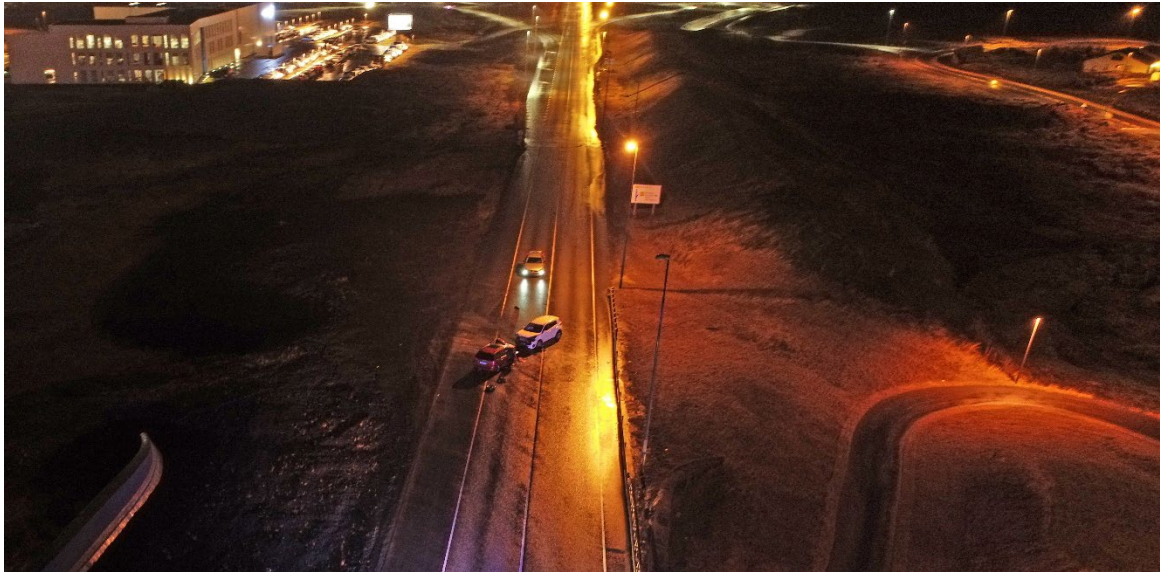
Mynd 1: Mynd tekin í vestur af slysavettvanginum.

Ökumaður Kia bifreiðarinnar kvaðst ekki hafa náð að bregðast við aðstæðum með því að hemla. Engin hemla- né skriðför sáust á veginum. Árekstrarstaður var vel greinilegur á miðri akrein fyrir umferð til austurs.
