Skýrsla um banaslys í umferðinni

Mál nr.: **2019-135U016**

Staðsetning: **Borgarfjarðarbraut við Grjóteyri**

Atvik: **Framanákeyrsla**

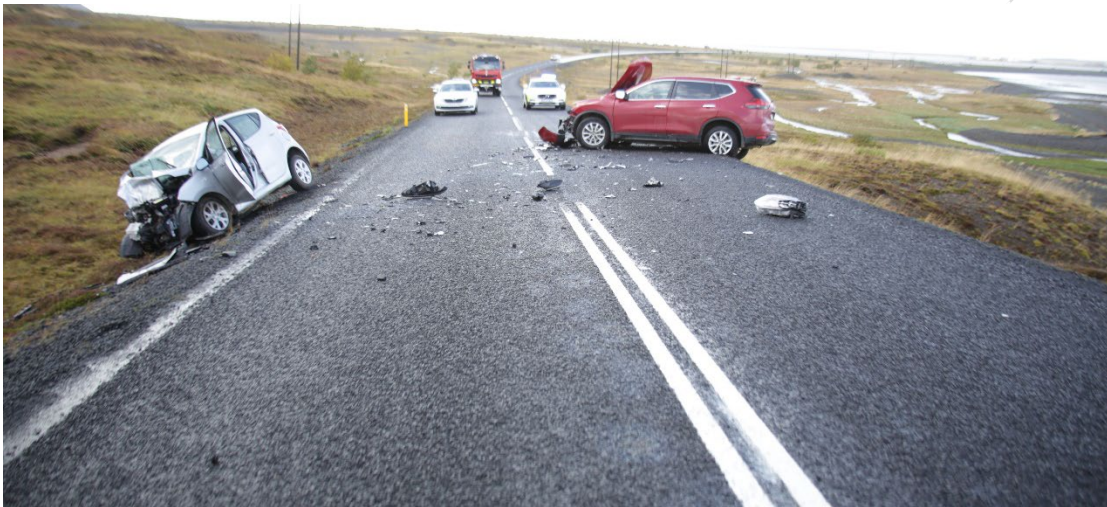
Rétt austan við Seleyrará ók ökumaður Nissan bifreiðarinnar yfir á rangan vegarhelming í veg fyrir Hyundai bifreiðina. Að sögn ökumanns Nissan bifreiðarinnar kom kröftug vindhviða á bifreiðina sem varð þess valdandi að hann missti bifreiðina yfir á rangan vegarhelming. Að sögn ökumanns og farþega Nissan bifreiðarinnar hemlaði ökumaður rétt áður en harður árekstur varð milli bifreiðanna. Við áreksturinn kastaðist Hyundai bifreiðin aftur um rúma 10 metra og snérist í hálfhring. Nissan bifreiðin snérist og rann áfram um 5 metra. Engin ummerki sáust á veginum eftir hemlun en vegyfirborðið var blautt og þá myndast oft ekki hemlaför. Farþegi í aftursæti Nissan bifreiðarinnar lést af völdum áverka sem af slysinu hlutust.

Mynd 1: Mynd tekin í akstursátt Hyundai bifreiðarinnar af slysavettvangi.

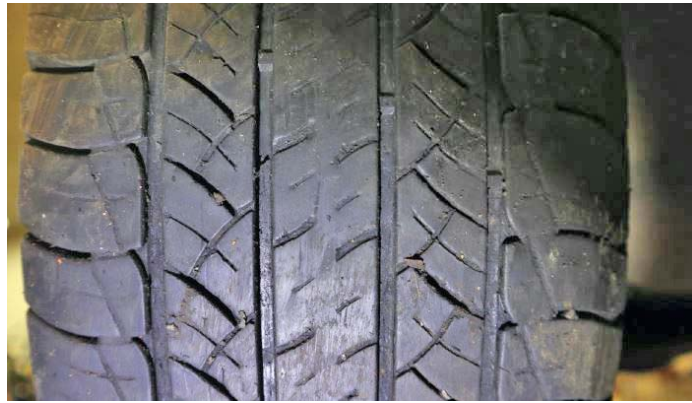
Bifreiðarnar voru teknar til rannsóknar eftir slysið. Nissan bifreiðin var útbúin slitnum sumarhjólborðum. Talsverð tjara hafði safnast upp í mynstri hjólbarðanna sem getur skert veggrip. Ekki er hægt að útiloka að ástand hjólbarðanna hafi skert möguleika ökumannsins á að bregðast við vindhviðu á blautu vegyfirborði.

Mynd 2: Hjólarði Nissan bifreiðarinnar. Sjá má uppsafnaða tjöru í raufunum.

Hjólbarðar gegna mikilvægu hlutverki og þurfa að uppfylla kröfur, sem kveðið er á um í lögum og reglum, sem og í leiðbeiningum framleiðenda. Mikilvægt er að hjólbarðar ökutækja séu í góðu lagi, því gæði þeirra og ástand skipta miklu máli fyrir aksturseyginleika bifreiða. Kraftar myndast á snertifleti hjólbarðanna við veginn þegar hraðinn er aukinn, þegar hemlað er og þegar ökutækjum er ekið í beygjum. Þessa krafta þarf vegviðnámið að yfirvinna. Lélegir hjólbarðar geta valdið því að bifreið verður óstöðug á vegi og auknar líkur verða á að ökumaður missi stjórn á ökutækinu vegna lélegs vegviðnáms. Viðnámið minnkar eftir því sem slit hjólbarðanna er meira. Minna vegviðnám leiðir af sér lengri hemlunarvegalengd og eykur líkur á að bifreið fari í hliðarskrið. Tjara hafði safnast í raufar hjólbarða Nissan bifreiðarinnar. Mikilvægt er að halda hjólbörðum hreinum og þrifa þá ef tjara er farinn að safnast upp á þeim. Uppsöfnuð tjara á hjólbörðum minnkar veggrip.
