**Nr. 20-001 S 001 Hrafn GK 111****Tók niðri við Grindavík**

Skipaskr.nr.: 1401  
 Útgerð: Þorbjörn hf.  
 Smíðaður: Noregur 1974, stál  
 Stærð: 446 brl. 601 bt.  
 Mesta lengd: 52,82 m Skráð lengd: 48,46 m  
 Breidd: 8,2 m Dýpt: 6,45 m  
 Vél: Wichmann 727 kW, 1974  
 Fjöldi skipverja: 14

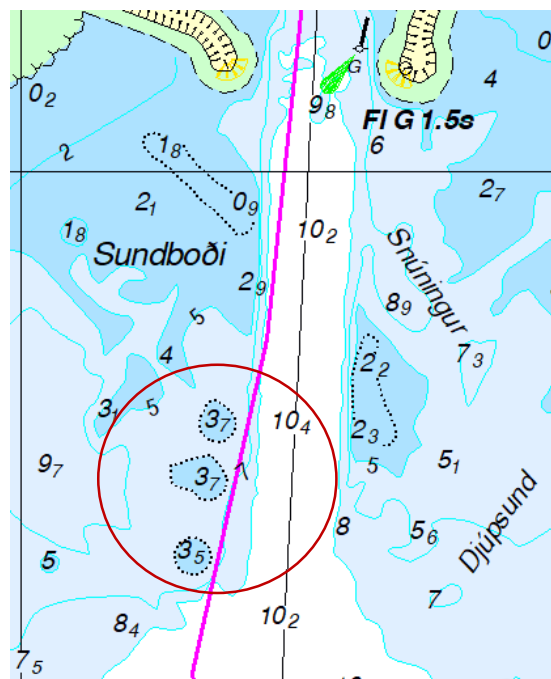
Á siglingunni um kl. 01:15 lenti skipið í vandræðum vegna kviku fyrir utan varnargarðana og missti ferð. Færðist skipið til vesturs úr innsiglingarlínu og tók niðri stjórnborðmegin.

Á mynd nr. 1 er ferilskráning (með tveggja mín millibili) frá Vaktstöð siglinga (VSS) sem sýnir svæðið þar sem skipið tók niðri. Ferliskráningar frá skipinu má sjá á myndum 6 og 7.

Mynd 1 Grynningarnar þar sem Hrafn tók niðri

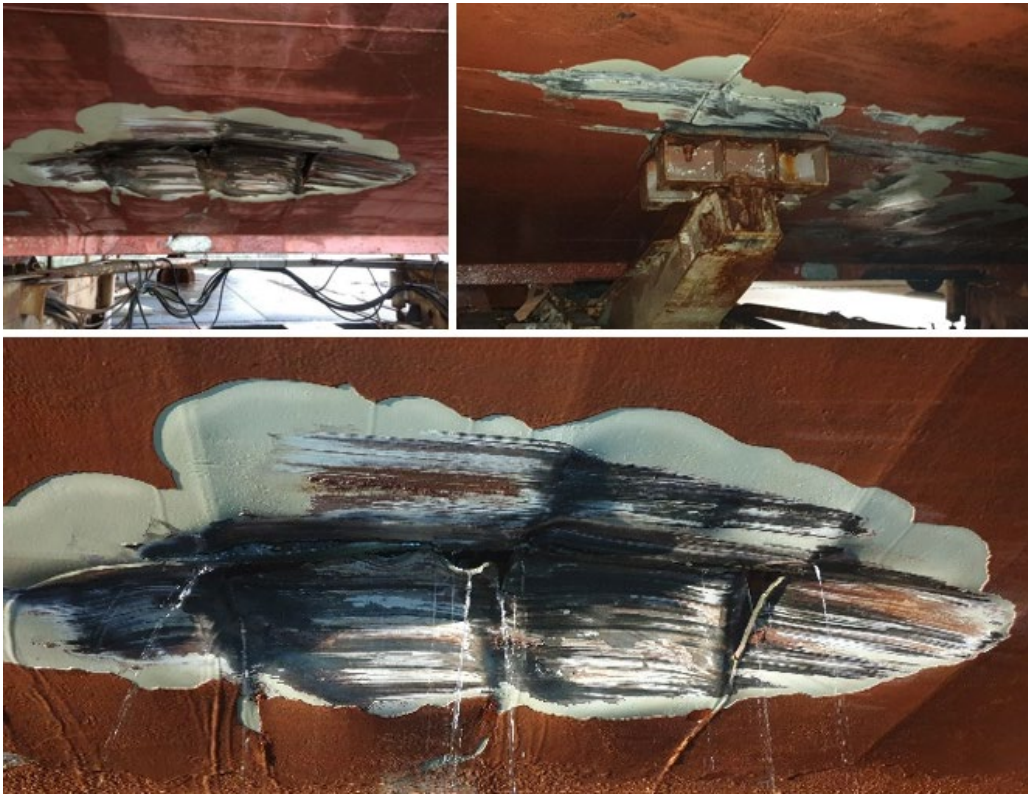
Siglt var til Njarðvíkur þar sem skipið var tekið í slipp en talsverðar skemmdir urðu á botni þess. Tvö göt voru á botninum og utanborðskælar skemmdust.

Á mynd nr. 2 má sjá hluta af skemmdunum sem urðu á skipinu en viðgerð tók u.þ.b. mánuð.

Mynd 2 Hluti skemmdanna á Hrafn

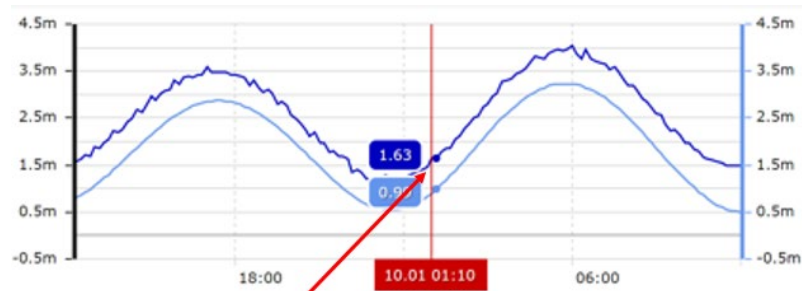
Á mynd 4 sést sjávarhæð kl. 01:10, 1,63 m en fjöroliggjandi var um miðnætti. Það var því komið aðfall á þessum tíma.

Mynd 4 Sjávarhæð kl. 01:10, 1,63m

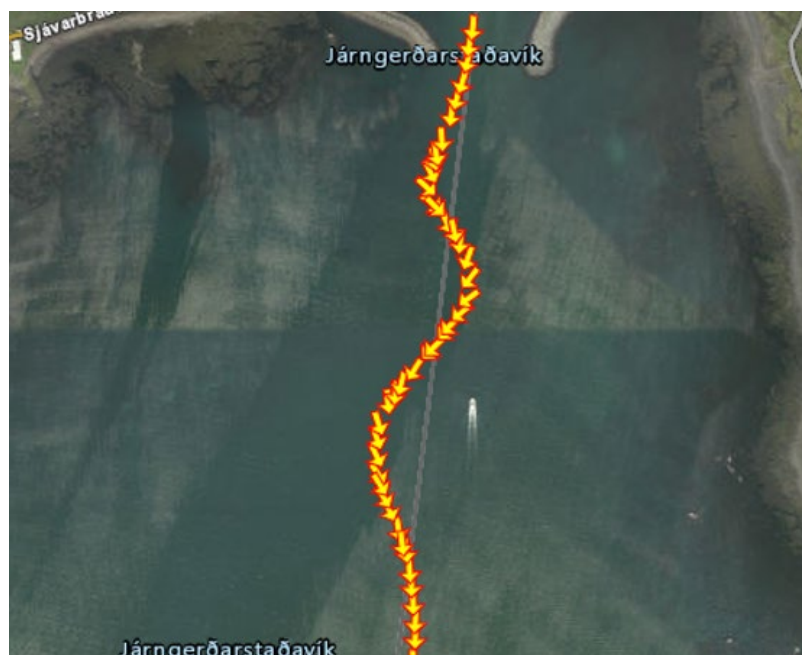
Á mynd 6 er yfirlitsmynd yfir siglingu Hrafns frá kl. 01:15 og til kl. 01:20 en skipið fór talsvert út fyrir innsiglingalínuna í þrígang.

Mynd 6 Yfirlitskort yfir siglingu Hrafns

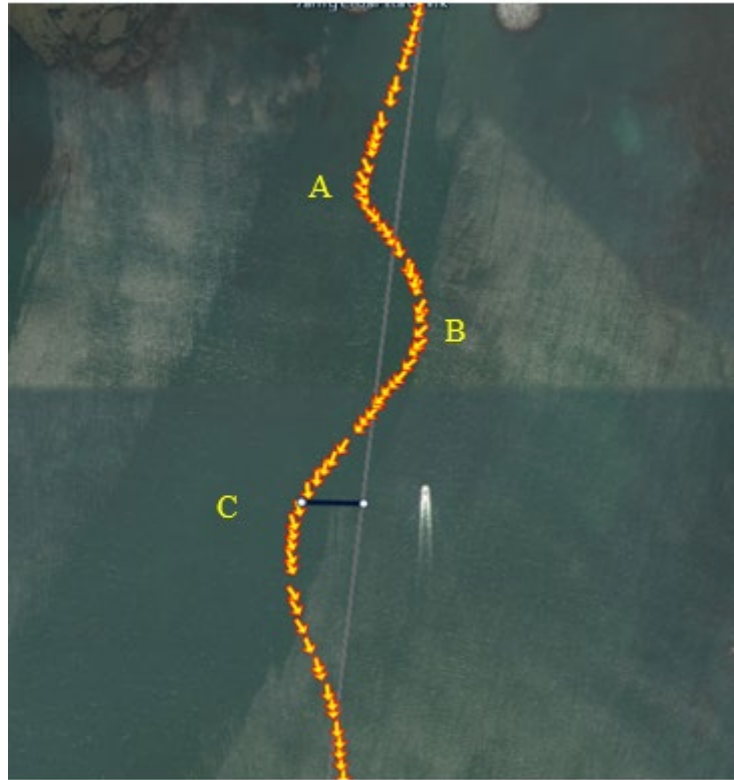
Á mynd 7 er ferilkortið í nærmynd og þar má sjá í punkti merktum (A) að þá er skipið u.þ.b. 41 m vestur úr innsiglingarlínu (*þar sem skipið tók niðri*), í punkti (B) um 40 m austur úr línunni og í punkti (C) um 65 m vestur úr henni.

Mynd 7 Siglingin utan innsiglingarlínu, A 41 m, B 40 m og C 65 m
