**Nr. 20-017 S 010 Ópal ÞH*****Strandar við Lundey***

Skipaskr.nr.: 2851  
 Útgerð: Norðursigling hf.  
 Smíðaður: Þýskaland 1951, fura og eik  
 Stærð: 69,61 bt.  
 Mesta lengd: 23,88 m Skráð lengd: 21,01 m  
 Breidd: 6,82 m Dýpt: 3,11 m  
 Vél: Scania 280 kW 1989  
 Fjöldi skipverja: 2  
 Farþegar: 16

**Atvikalýsing:**

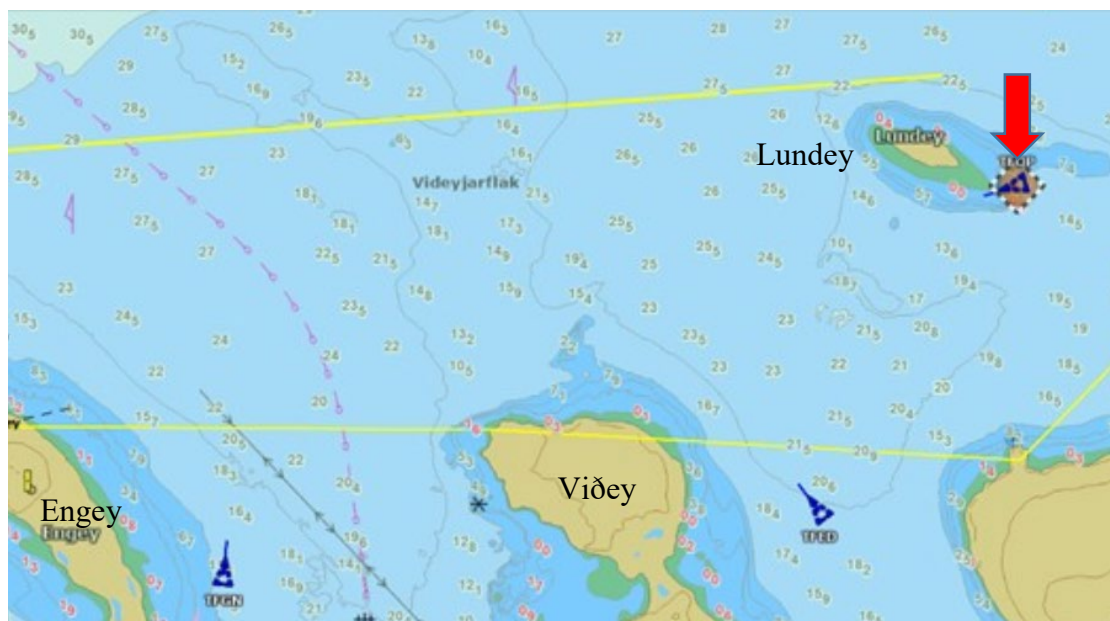
Ópal fór úr höfn í Reykjavík um kl. 20:30 í siglingu um sundin út af borginni. Þegar skipið var stutt fyrir norðan Þerney um kl. 22:00 var siglt undir segli og vél í r.v. 256°. Um kl. 22:15 strandaði skipið austur af Lundey á stað, 64°11.135' N og 21°49.234' V.

Mynd 1 Myndin sýnir strandstað úr AIS kerfi Vaktstöðvar siglinga (VSS)

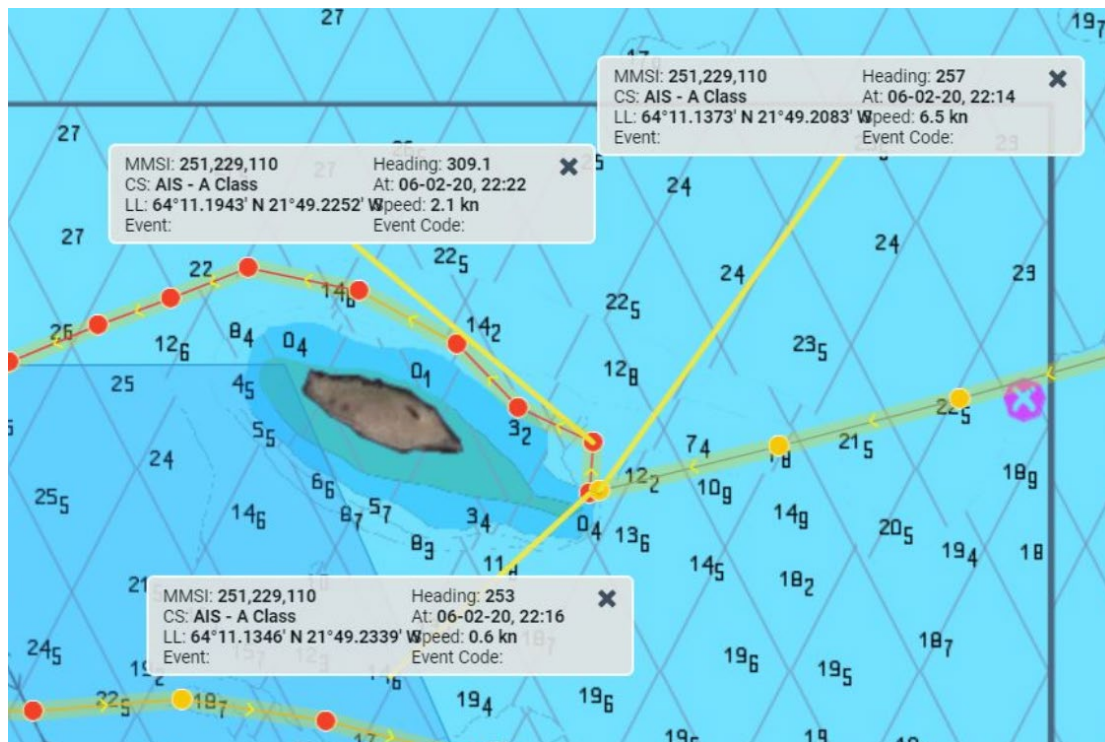
Mynd 2 Staðsetningar Ópals kl. 22:14, kl. 22:16 (strandstaður) og kl. 22:22 þegar skipið er laust

- að skv. ferilskráningu frá VSS var stefna skipsins r.v. 256° og hraðinn 6,5 hnútar þegar það strandaði;
- að skipstjórinn kvaðst þekkja svæðið vel og vitað af þessum grynningum. Hann var einnig mjög vanur skipinu og var einn við stjórn. Háseti var að sinna farþegum neðan þilja;

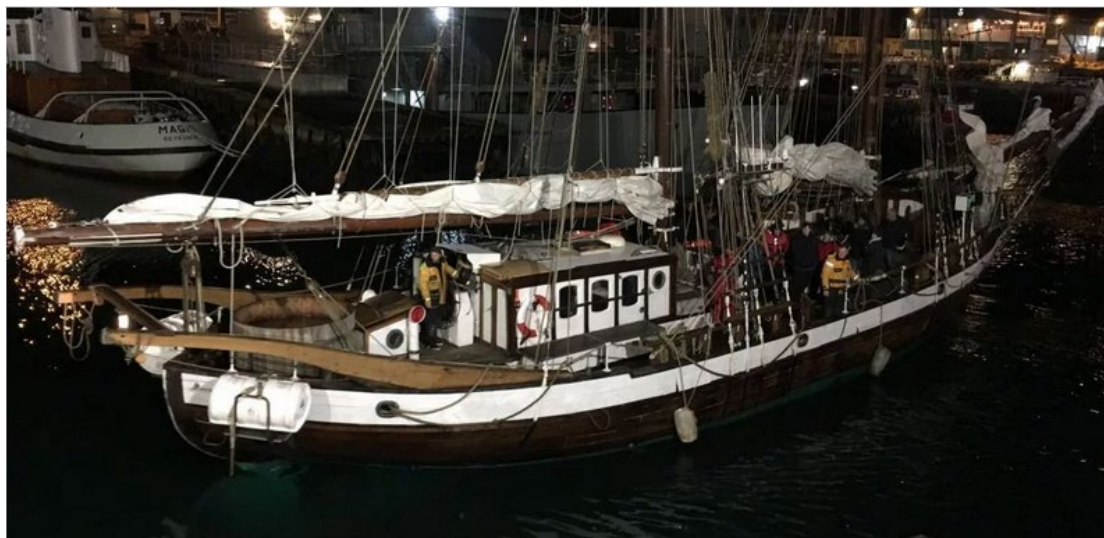
Mynd 3 Ópal kominn í höfn í Reykjavík

Ópal var kominn í höfn um kl. 23:00. Engar skemmdir voru sýnilegar á skipinu innan frá en kafað var við það daginn eftir. Engar skemmdir komu í ljós.
