## Skýrsla um banaslys í umferðinni

Mál nr.: **2019-152U019**

Staðsetning: **Snæfellsnesvegur við Gröf**

Atvik: **Útafakstur og bílvelta**

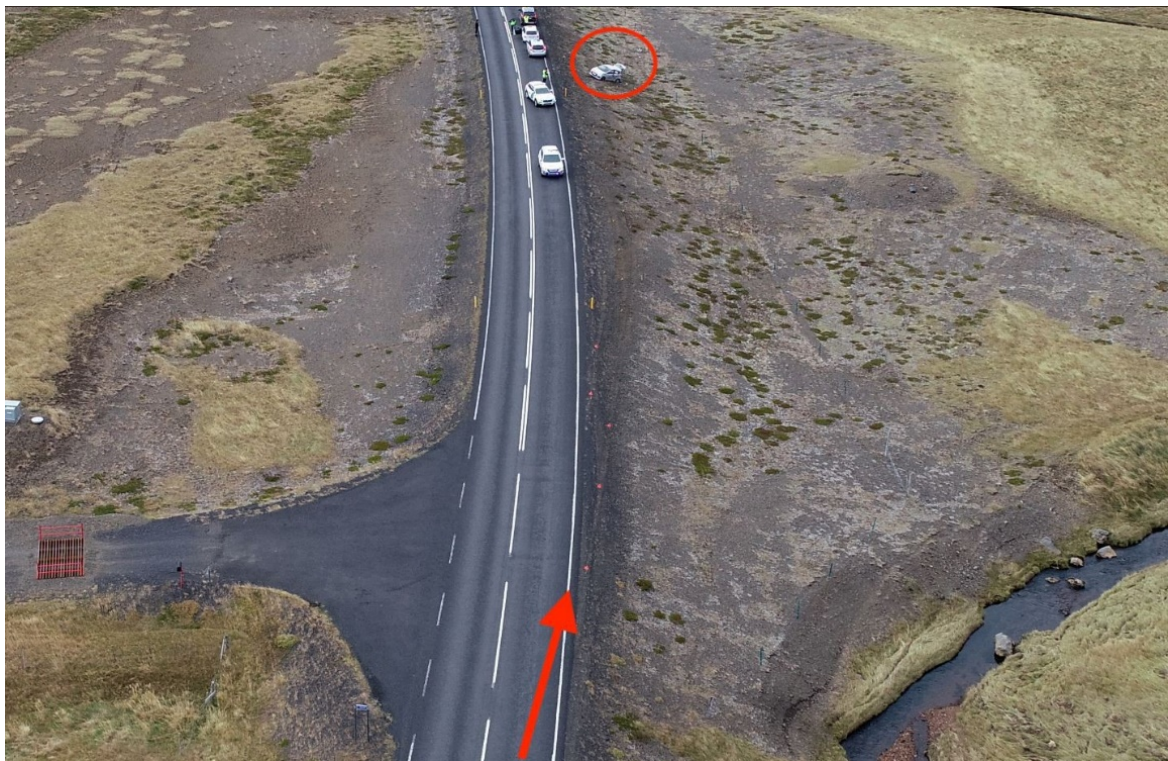
Á mótis við bæinn Gröf liggur vegurinn í mjúkri vinstri beygju þegar ekið er í vesturátt. Ökumaður breytti ekki stefnu bifreiðarinnar til að fylgja beygjunni en ók þess í stað út fyrir veginn í vegfláann. Á vettvangi voru ummerki um að ökumaður hafi reynt að beygja aftur inn á veginn með þeim afleiðingum að bifreiðin snérist í vegfláanum og valt nokkrum sinnum. För eftir bifreiðina í vegfláanum mældust um 60 metrar þar til bifreiðin snérist og valt hún rúma 40 metra.

Mynd 1: Mynd sem tekin er í vesturátt sem sýnir hvar bifreiðin fór útaf veginum.

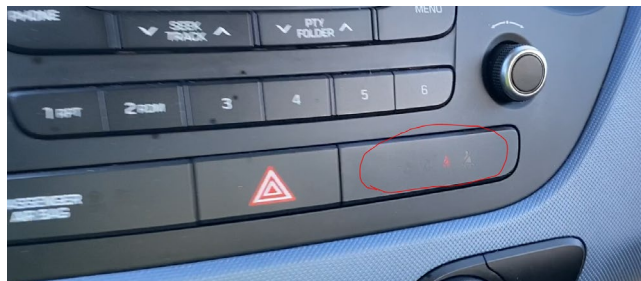
Í bifreiðinni var gaumljós fyrir beltanotkun ökumanns og farþega. Í öllum beltalásum er rofi sem skynjar hvort belti sé spennt eða ekki. Í farþegasæti fram í er skynjari sem nemur hvort í sætinu sé farþegi en slíkir skynjarar eru yfirleitt ekki til staðar fyrir aftursæti. Hins vegar eru ljós í mælaborði sem sýna hvaða belti í aftursæti eru spennt. Í bifreiðinni sem hér um ræðir eru ljósin lítið áberandi í mælaborðinu milli sætanna. Framleiðendur bifreiða hafa sitt hvorn háttinn á hvernig þessi búnaður er hannaður, en gaumljós getur reynst ökumanni gott hjálpartæki til þess að fylgjast með hvort farþegar séu spenntir í öryggisbelti. Hvetur nefndin ökumenn og eigendur fólksbifreiða til þess að kynna sér hvernig þessi búnaður virkar ef hann er fyrir hendi í þeim bifreiðum sem sérhver hefur til umræða.

Mynd 2: Undir útvarpinu í bifreiðinni eru ljós sem sýna hvaða belti er í notkun.
