Nr. 20-043 S 030 Vöttur / Börkur NK 122**Ásigling í höfn****Vöttur**

Lokaskýrsla afgreidd á fundi 4. desember 2020 af Inga Tryggvasyni, Hilmari Snorrasyni, Pálma K. Jónssyni og Hirti Emilssyni

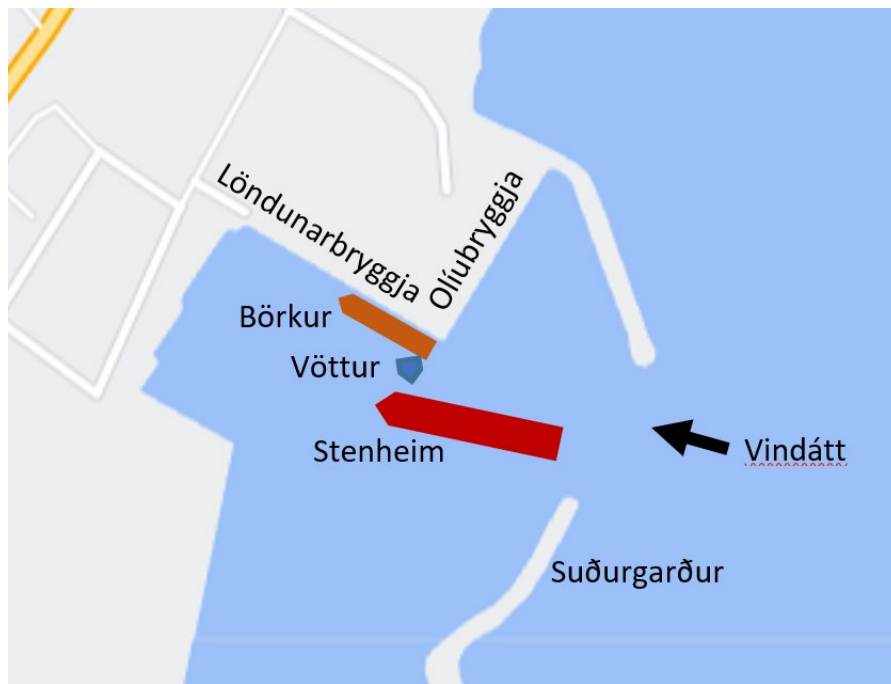
Mynd 1 Gróf afstöðuteikning af vettvangi

Eftir að hafa aðstoðað olíuskipið inn fyrir hafnarmynnið var stefni þess komið nokkuð nærri Berki sem lá við Löndunarbyggjuna. Vetti var þá siglt fram fyrir olíuskipið og stjórnborðsmegin við það til að ýta því frá honum (sjá mynd 1).

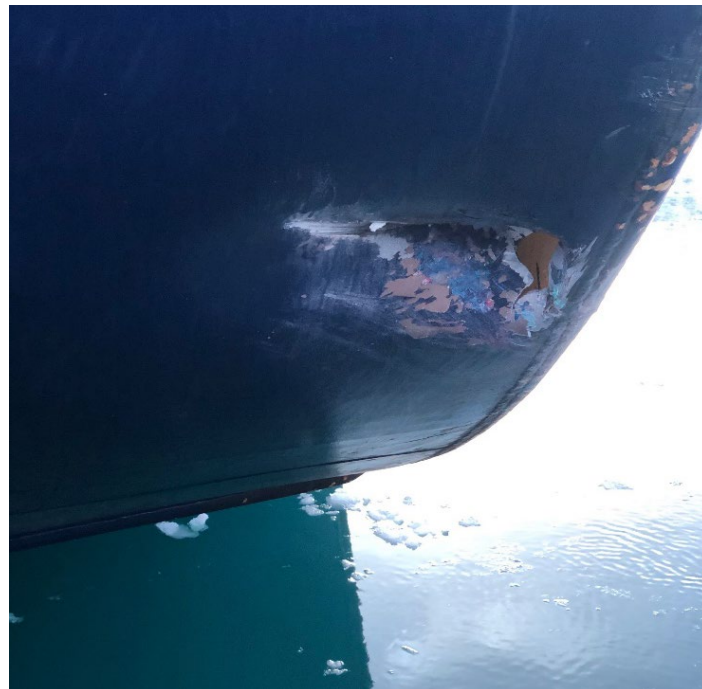
Mynd 2 Skemmdin á Berki

Við þetta vildi það til að Vöttur rakst harkalega með bakborðslunninguna utan í Börk NK 122 (sjá mynd 2) sem verið var að landa úr.

Við þetta kom gat á bakborðshornið á skut Barkar (sjá mynd 2) og nokkrar skemmdir urðu á Vetti. Börkur var frá veiðum í rúma tvo sólarhringa vegna atviksins.

Orsök atviksins er vanmat skipstjóra Vattar á aðstæðum.

Nefndin leggur til að hafnaryfirvöld geri áhættumat fyrir stór skip með hættulega farma fyrir höfnina og mögulegar afleiðingar ef eitthvað fer úrskeiðis
