Nr. 20-086 S 059 Finnbjörn ÍS 68**Skipverji slasast**

Skipaskr.nr. 1636
 Smíðaður: Svíðþjóð 1977, stál
 Útgerð: Lífsbjörg ehf
 Stærð: 59,99 brl. 67,62 bt.
 Mesta lengd: 21,2 m Skráð lengd: 19,48 m
 breidd: 4,8 m Dýpt: 3,12 m
 Vél: Caterpillar 375 kW, árg: 1998
 Fjöldi skipverja: 4

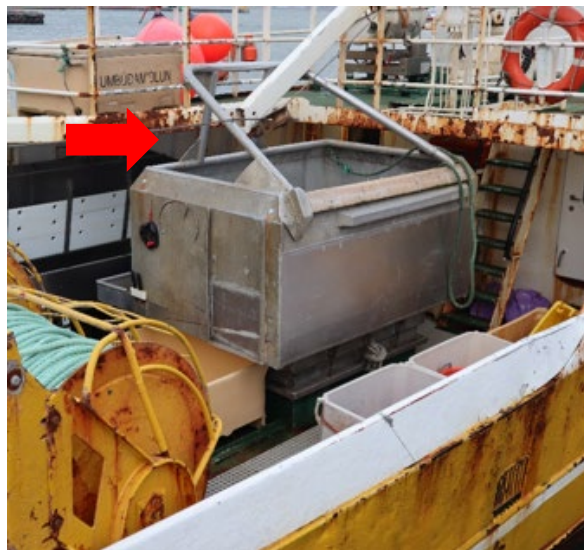
Myndin sýnir móttökukarið og rauða örin sýnir hvar skipverjinn varð á milli.

- að líklegt þótti að gleymst hefði að tessa niður lestarlúguna;
- að lestarlúgan var með skálkutessum á þremur hliðum og lömum með splitti á bakborðshlið;
- að slasaði stóð upp í jötu á bakborðshlið móttökunnar og lenti með bakið á efra þilfari en fékk móttökuna framan á sig þegar lestarlúgan sem hún stóð á lyftist upp;
- að slasaði marðist illa og fékk innvortis blæðingar.

Orsök slyssins var sú að lestarlúgan var ekki tessuð niður.
