## Skýrsla um banaslys í umferðinni

Mál nr.: **2019-097U013**

Staðsetning: **Innstrandavegur við Hrófá**

Atvik: **Aftanákeyrsla**

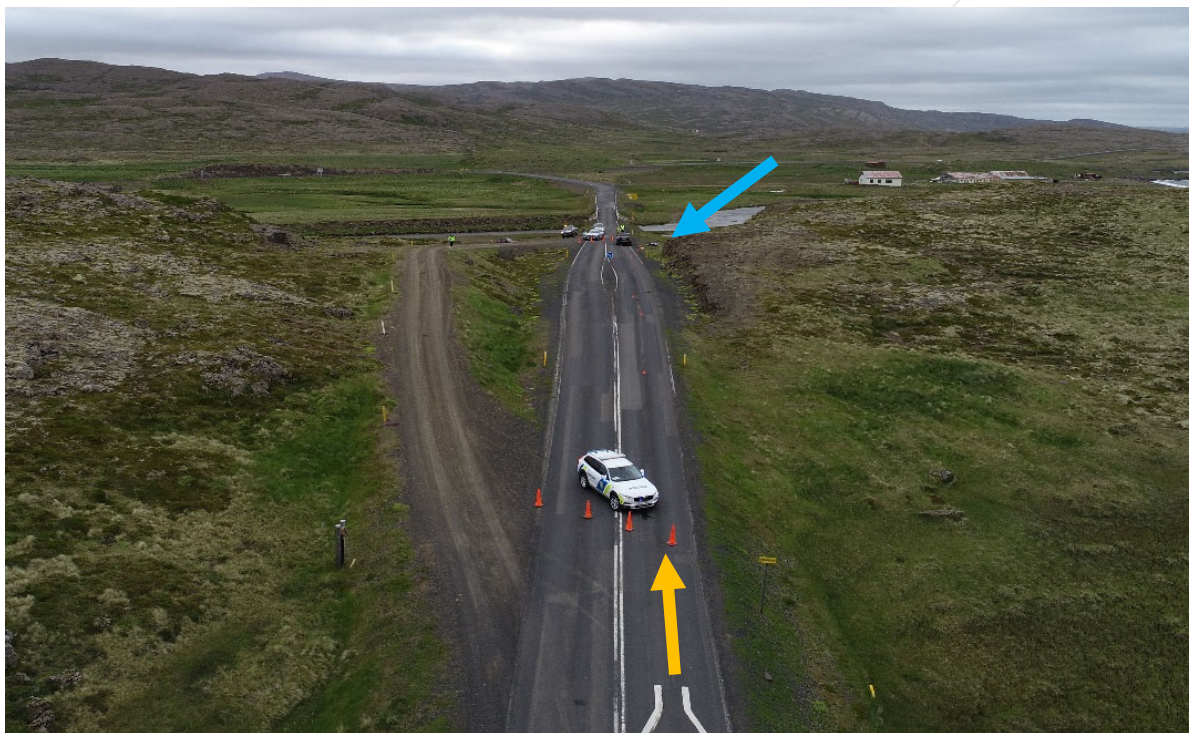
Ummerki á vettvangi sýna að ökumaður Yamaha bifhjólsins ók í átt að kyrrstæðu ökutækjunum við brúna og nauðhemlaði rúmlega 65 metra. Ökumaðurinn féll þá af hjólinu, rann eða kastaðist um 16 metra og hafnaði á öftustu bifreiðinni. Bifhjólið rann hægra megin út fyrir veginn.

**Mynd 1:** Myndin er tekin í norðurátt að slysavettvanginum. Gul ör sýnir akstursstefnu ökumanns bifhjólsins og blá ör sýnir hvar bifhjólið stöðvaðist utan vegar.

Þegar ekið er eftir veginum þar sem slysið varð úr suðri liggur hann yfir litla blindhæð að einbreiðri brú. Aðkoman að blindhæðinni er úr hægri beygju og liggur vegurinn þaðan upp hæðina. Hættumerki og máluð viðvörðun á vegyfirborðinu voru við þrengingunni skömmu áður en ekið var upp hæðina. Ökumenn sjá brúna þegar um 150 metrar eru í hana. Stöðvunar lengd skv. veghönnunarreglum í dreifbýli er 147 m fyrir láréttan veg og 90 km/klst hraða (Tafla 3.1-1 Markastærðir, Veghönnunarreglur 03 Vegferill, Vegagerðin, 2010). Bíði bifreiðar við brúna vegna umferðar úr gagnstæðri átt styttist möguleg stöðvunar lengd með hverri bifreið.

Erfitt getur verið fyrir vegfarendur þegar þeir koma yfir blindhæðina að ná að stöðva ökutæki í tæka tíð sé umferð stopp við brúna, sökum þess hve stutt er frá blindhæðinni að brúnni. Í vegstaðli Vegagerðarinnar er lágmarks stöðvunar lengd 147 metrar fyrir veg í dreifbýli sem hefur hámarkshraða 90 km/klst. Í þessu slysi voru þrjú ökutæki kyrrstæð við brúna. Ökumaður bifhjólsins hefur sennilega séð aftasta ökutækið fyrst þegar um 100 metrar voru í það, vegna þess hve langt bifreiðarnar urðu að stöðva frá brúnni. Að mati nefndarinnar eru þessar aðstæður varhugaverðar.

Rannsóknarnefnd samgönguslysa beinir þeirri tillögu til veghaldara að framkvæma öryggisúttekt á slystað og vinna að úrbótum til að bæta umferðaröryggi við brúna og blindhæðina.

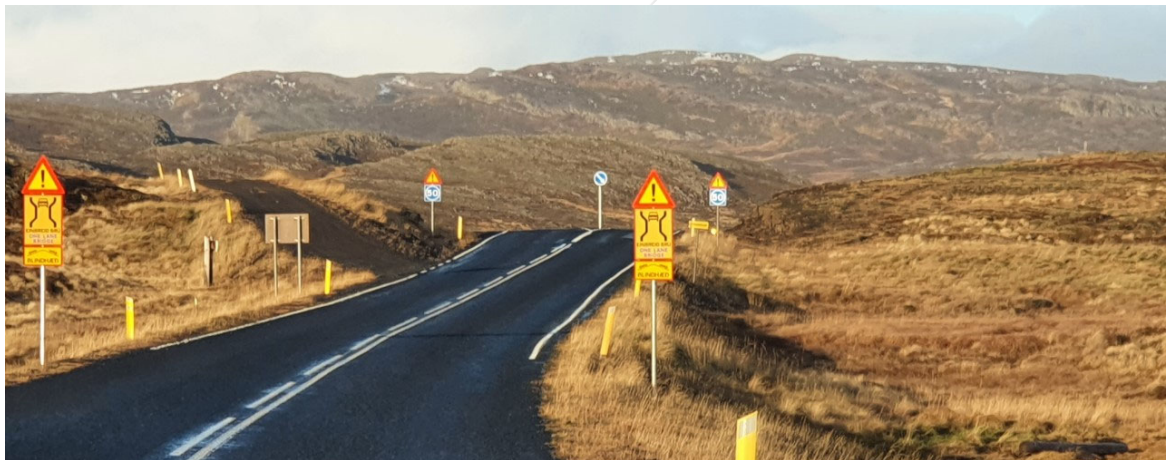
Nýverið voru gerðar endurbætur á merkingum við blindhæðina þar sem slysið varð. Þar er nú kominn leiðbeinandi hámarkshraði, ásamt viðvörun um blindhæð og einbreiða brú. Að auki eru komin viðvörunarljós við brúna til að vara betur við aðstæðum. Samkvæmt upplýsingum frá Vegagerðinni eru frekari aðgerðir til skoðunar til að auka öryggi vegfarenda á slysstaðnum.

**Mynd 2: Uppfærðar merkingar við slysstað. Mynd fengin frá Vegagerðinni.**
