Nr. 19-162 S 100 Guðrún GK 47***Stjórnandi sofna og strandar á Melrakkanesi***

Skipaskr.nr: 2640
 Smíðaður: Hafnarfirði, 2004, trefjaplast.
 Útgerð:
 Stærð: 11,3 brl. 14,9 bt.
 Mesta lengd: 12,07 m Skráð lengd: 11,35 m
 Breidd: 3,73 m Dýpt: 1,46 m
 Vél: Caterpillar 254 kW, 2007
 Fjöldi skipverja: 2

Lokaskýrsla afgreidd á fundi 29. janúar 2021 af Geirþrúði Alfreðsdóttur, Inga Tryggvasyni, Hilmari Snorrasyni, Pálma K. Jónssyni og Hirti Emilssyni.

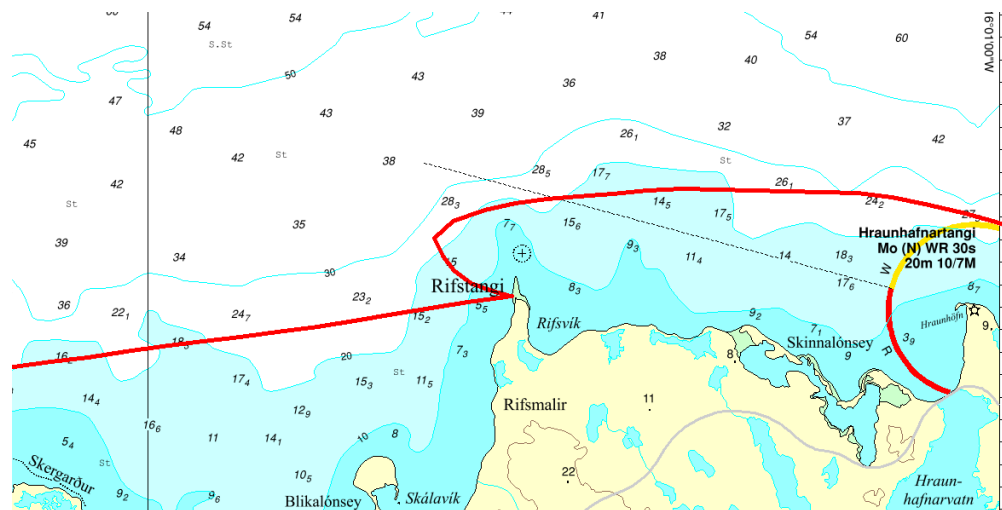
Guðrún fór frá Skagaströnd um kl 18:00 daginn áður og var ferðinni heitið til Bakkafjarðar. Kl. 06:05 um morguninn strandaði hún á Rifstanga á stað, 66°32'299N og 016°11'935V (sjá mynd 1).

Mynd 1 Strandstaður og siglingaferlar fyrir og eftir strandið.

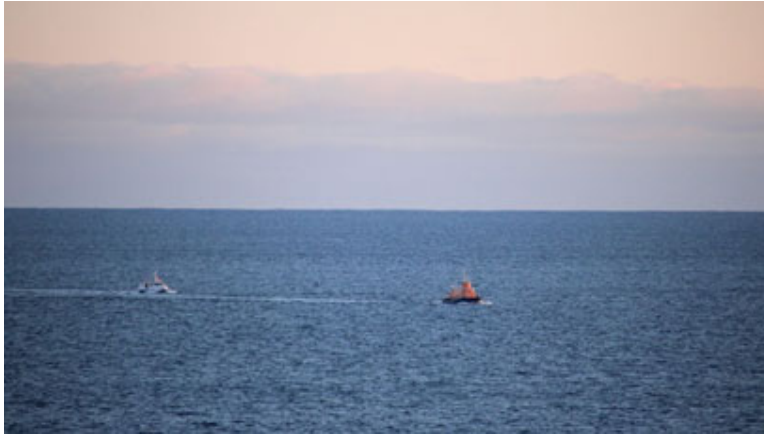
Björgunarsveitir voru kallaðar út og eftir að báturinn náðist á flot dró björgunarskipið Gunnbjörg hann til Raufarhafnar. Í ljós kom að hællinn hafði laskast og skrúfan eyðilagst.

Mynd 2 Björgunarskipið Gunnbjörg með Guðrínu í togi
