Nr. 20-122 S 087 Krístrún RE 177***Brotsjór og skipverji slasast á fæti***

Skipaskr.nr. 2774
 IMO 8714293
 Útgerð: Fiskkaup hf
 Smíðaður: Noregur, 1988, stál.
 Stærð: 764,98 bt.
 Mesta lengd: 47,70 Skráð lengd: 41,49 m
 Breidd: 9,0 m Dýpt: 6,75 m
 Vél: Caterpillar, 735 kw, 1988
 Fjöldi skipverja: 16

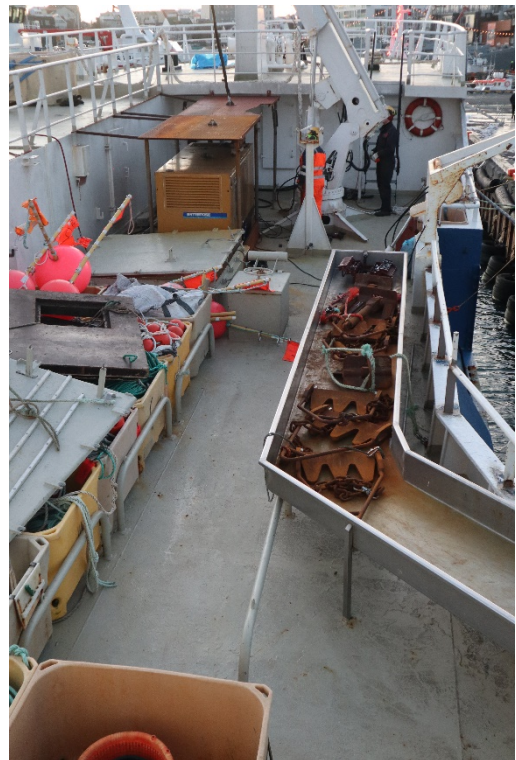
Séð yfir þilfarið

- skipsins á meðan verið var að ná þeim inn fyrir;
- að seinna brotið kom á skipið undir bakborðshornið en við það hallaðist skipið töluvert. Tók það inn sjó á þilfarið stjórnborðsmegin þar sem skipverjar voru að eiga við landfestatogið;
 - að slasaði heyrði kallað fyrir aftan sig að brot væri að koma en hann hafi ekki náð að koma sér í skjól áður en brotið reið á skipið;
 - að eftir seinna brotið voru allir skipverjarnir sendir inn og skorið á landfestarnar og færin sem lágu út í sjó;
 - að einn skipverji slasaðist á hægri fæti og tveir hlutu minnháttar meiðsli;
 - að engin skipverji var í björgunarvesti né með öryggishjálmi og án líflínu;
 - að ekki hafi verið um borð öryggisnefnd né að framkvæmt hafi verið áhættumat um störfin um borð;
 - að eftir atvikið var sett sú regla að enginn fari út á þilfarið nema í björgunarvesti.

Nefndin ályktar ekki í málinu en bendir á mikilvægi þess að skipverjar noti mikilvægan persónulegan öryggisbúnað við sambærilegar aðstæður s.s. björgunarvesti, öryggishjálma og líflínur til að auka öryggi þeirra.
