## LOKAÐ MEÐ BÓKUN

Málnr.: **20-095F019**

Dags: **15. september 2020**

Lýsing: **Missti afl á hreyfli skömmu fyrir landingu**

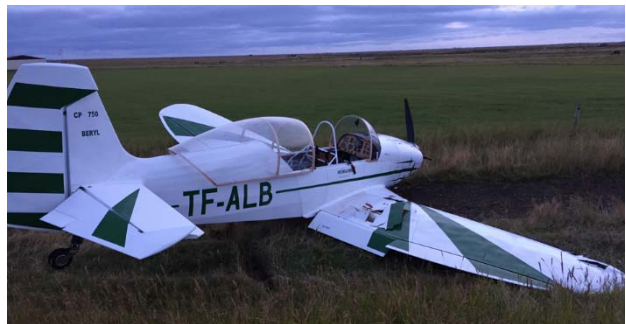
Flugvélin náði ekki inn á flugbrautina í Forsæti, heldur lenti flugmaðurinn flugvélinni á túnenda norðaustan við flugbrautina. Þar fór flugvélin á upphækkaða vegöxl, þar sem hjólabúnaður hennar brotnaði undan. Rann flugvélin því næst yfir veginn og hafnaði handan hans.

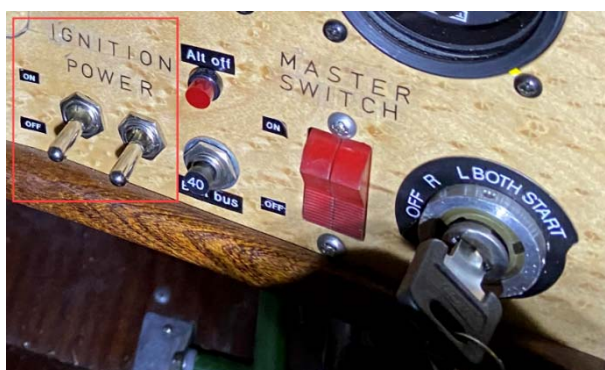
Við rannsóknina kom í ljós að rofar fyrir rafmagn frá rafgeymi til rafeindakveikjanna voru stilltir á „OFF“ í fluginu. Hafði flugmaðurinn gleymt að setja þá aftur á „ON“ eftir að hann prófaði hvort kveikjurnar væru sjálfbærar fyrir flugtak.

RNSA telur að þegar flugmaðurinn dró aflið af hreyflinum fyrir landingu, þá hafi rafeindakveikjurnar ekki verið sjálfbærar með rafmagn lengur. Þar sem rofar fyrir rafmagn frá rafgeymi fyrir rafeindakveikjurnar voru ekki á „ON“, þá fengu rafeindakveikjurnar ekki rafmagn frá rafgeymi flugvélarinnar og því slökknáði á hreyfli flugvélarinnar.
