## Skýrsla um banaslys í umferðinni

Mál nr.: **2020-001U001**

Staðsetning: **Reykjanesbraut við álverið í Straumsvík**

Atvik: **Framanákeyrsla**

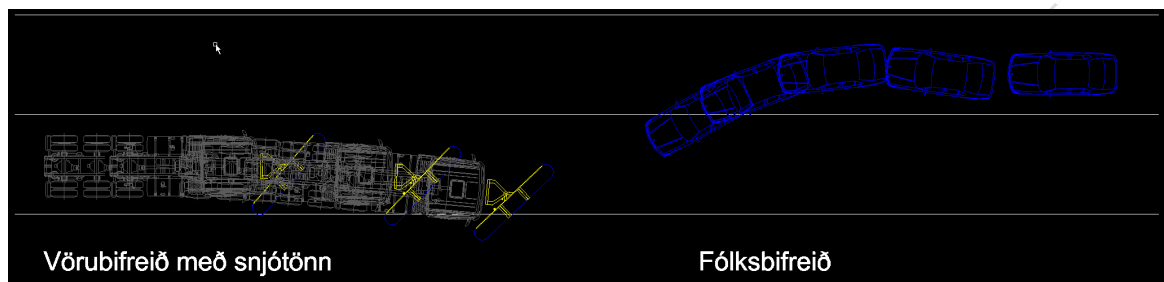
**Mynd 1: Líklegur akstursferill bifreiðanna rétt fyrir slysið.**

Ökumaður vörubifreiðarinnar kvaðst hafa séð fólksbifreiðina koma á mótí sér í nokkurri fjarlægð á réttum vegarhelmingi. Örstuttu seinna hafi ökumaður fólksbifreiðarinnar misst stjórn á bifreiðinni, sem rann yfir á rangan vegarhelming og í veg fyrir vörubifreiðina. Fólksbifreiðin rann í hliðarskriði framan á snjótönnina. Að sögn ökumanns vörubifreiðarinnar byrjaði hann að hemla rétt áður en bifreiðarnar lentu saman. Ummerki á vettvangi styðja þessa frásögn.

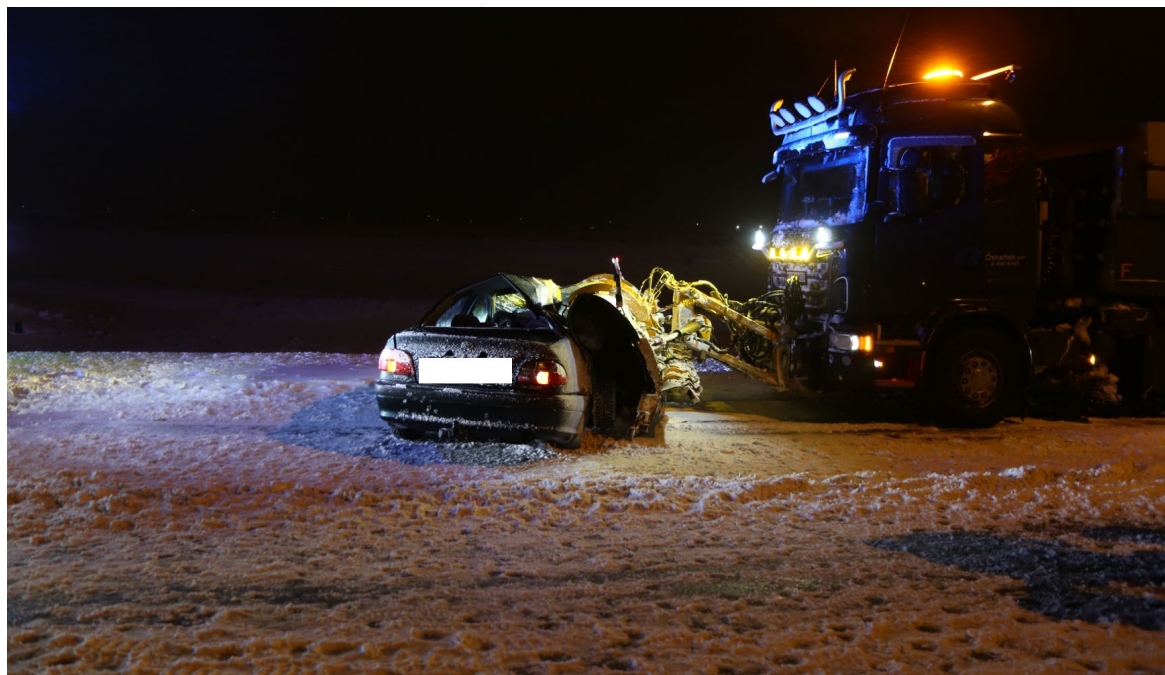
**Mynd 2: Bifreiðarnar eftir slysið.**

Áreksturinn var harður og mikil aflögun varð inn í fólksrými fólksbifreiðarinnar. Þegar fólksbifreiðin hafnaði á snjótönninni hefur tönnin sennilega snúist við átakið til vinstri og jafnvel hallast fram. Efri hluti snjótannarinnar gekk inn í fólksrými fólksbifreiðarinnar. Ökumaður bifreiðarinnar hlaut alvarlega höfuðáverka og lést af völdum þeirra.

Yfirbygging bifreiðarinnar var skemmd af tæringu þar sem A-póstur (póstur fyrir framan framhurð) og toppur mætast. Einnig voru ryðgöt í toppi vinstra megin. Mikil aflögun var á toppi bifreiðarinnar og er hugsanlegt að styrkleikamissir vegna ryðs hafi aukið aflögun inn í fólksrými hennar við áreksturinn. Að öðru leyti skýrir bíltæknirannsóknin ekki orsök slyssins.

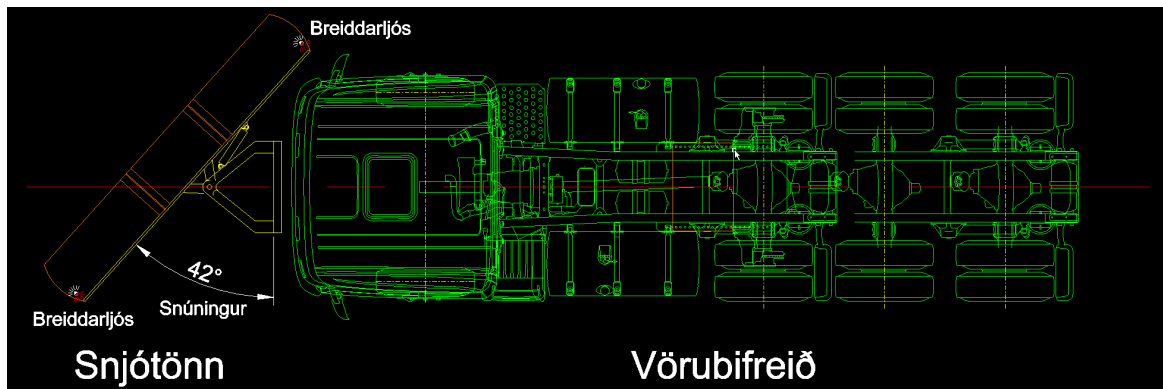
Mynd 3: Skýringarmynd af vörubifreið með snjótönn.

Á vörubifreið með snjótönn eru breiddarljós báðum megin á tönninni sem gefa breidd hennar til kynna. Hægt er að snúa tönninni til hægri og vinstri við snjómoksturinn. Vökvatjakkur sem stýrir snúningnum getur gefið eftir ef það er mikið álag í aðra hvora áttina. Ef það kemur högg á annan enda tannarinnar getur tönnin snúist yfir á hina hliðina. Hefur það sennilega gerst þegar fólksbifreiðin lenti framan á tönninni.

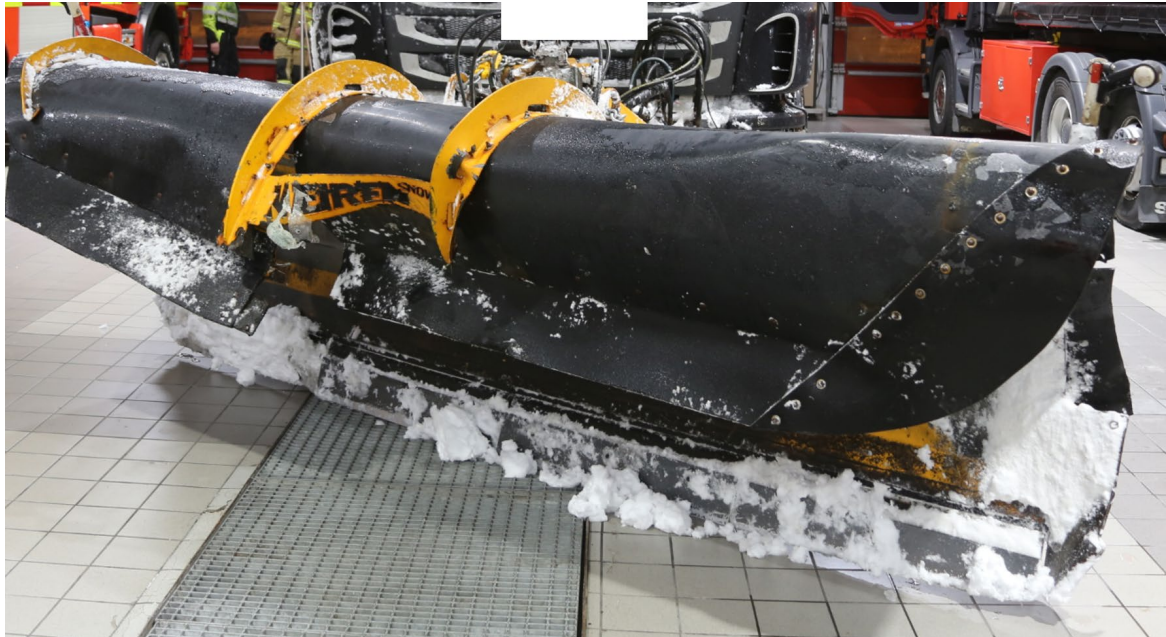
**Mynd 4: Snjótönnin eftir slysið.**

Vörubifreiðin var einnig rannsökuð eftir slysið. Vörubifreiðin var í eigu verktaka sem starfaði á vegum Vegagerðarinnar. Snjómokstursbúnaðurinn hafði ekki verið skráður á þessa bifreið. Breiddarljósinn á snjótönninni virkuðu ekki. Hjólbarðar, útsýn og annað við bifreiðina stóðst skoðun. Vegagerðin skoðar búnað verktaka sem starfa á hennar vegum að hausti og svo mánaðarlega. Í haustúttekt 2019 var búnaður og bifreið í lagi og dreifari var stilltur. Í mánaðarlegri skoðun fyrir desember 2019 sem var framkvæmd 18. desember vantaði afturljós, en búið var að lagfæra það atriði þegar slysið varð.

Efri hluti snjótannarinnar skagar fram í gluggahæð fólksbifreiða þar sem þær eru veikar fyrir og getur því verið mjög hættulegur. Snjótönnin var með stálstyrkingum að ofan. Stálið gefur lítið eftir

við ákomu á fólksbifreiðar og þá sérstaklega ef það rekst inn í fólksrými þeirra. Á myndinni hér að neðan sjást styrkingarnar fyrir miðri tönninni.

Rannsóknarnefnd samgönguslysa leggur til að Samgöngustofa og Vinnueftirlitið taki til skoðunar öryggismál varðandi snjómokstursbúnað á ökutækjum.

Rannsóknarnefnd samgönguslysa beinir því til veghaldara og rekstraraðila tækja að gæta þess að skrá snjómokstursbúnað á ökutæki og að hann sé í viðunandi ástandi.
