Lokaskýrsla um alvarlegt flugumferðaratvik

Mál nr.: **20-055F009**

Dagsetning: **23. maí 2020**

Atvik: **Árekstrarhætta**

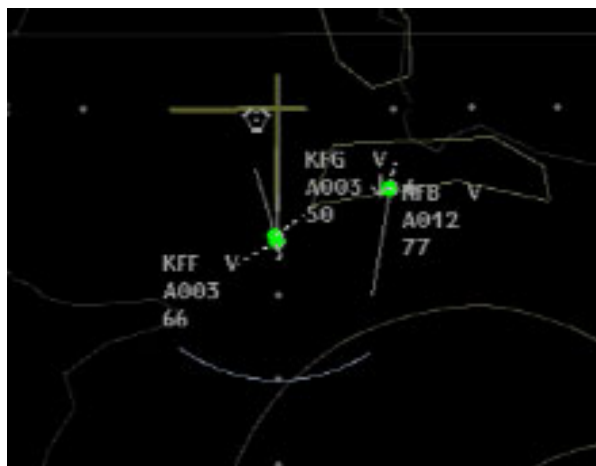
Árekstrarhætta skapaðist þar sem báðar flugvélnar voru í um 300 feta hæð á stuttri lokastefnu fyrir flugbraut 01.

Samkvæmt útreikningum RNSA varð minnsta fjarlægð á milli flugvéla TF-KFF og TF-KFG, 174 metrar³ klukkan 10:53:18.

Mynd 1: Árekstrarhætta TF-FKG / TF-KFF

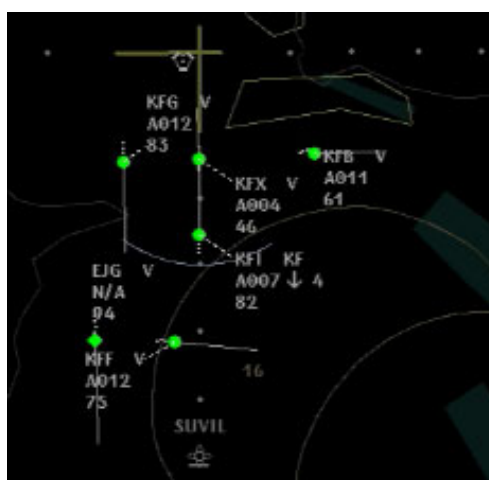
Samkvæmt flugmanni TF-KFG, þá leit hann til vinstri og sá tvær flugvélar, eina þvert af sér á stuttri lokastefnu (TF-KFX í 400 feta hæð á mynd 2) og aðra þar fyrir aftan (TF-KFI í 700 feta hæð á mynd 2). Svaraði flugmaður flugvélar TF-KFG flugturni klukkan 10:50:46.

Mynd 2: Klukkan 10:50:37

Að sögn flugmanns TF-KFG þá taldi hann ofangreindar tvær flugvélar (TF-KFX og TF-KFI) væru þær sem flugturn hafði gefið honum flugumferðarupplýsingar um, þar sem að fremri flugvélin (TF-KFX) var ennþá á flugi á stuttri lokastefnu.
