### Skýrsla um banaslys í umferðinni

Mál nr.: **2020-072U009**

Dagsetning: **28. júní 2020**

Atvik: **Framanákeyrsla**

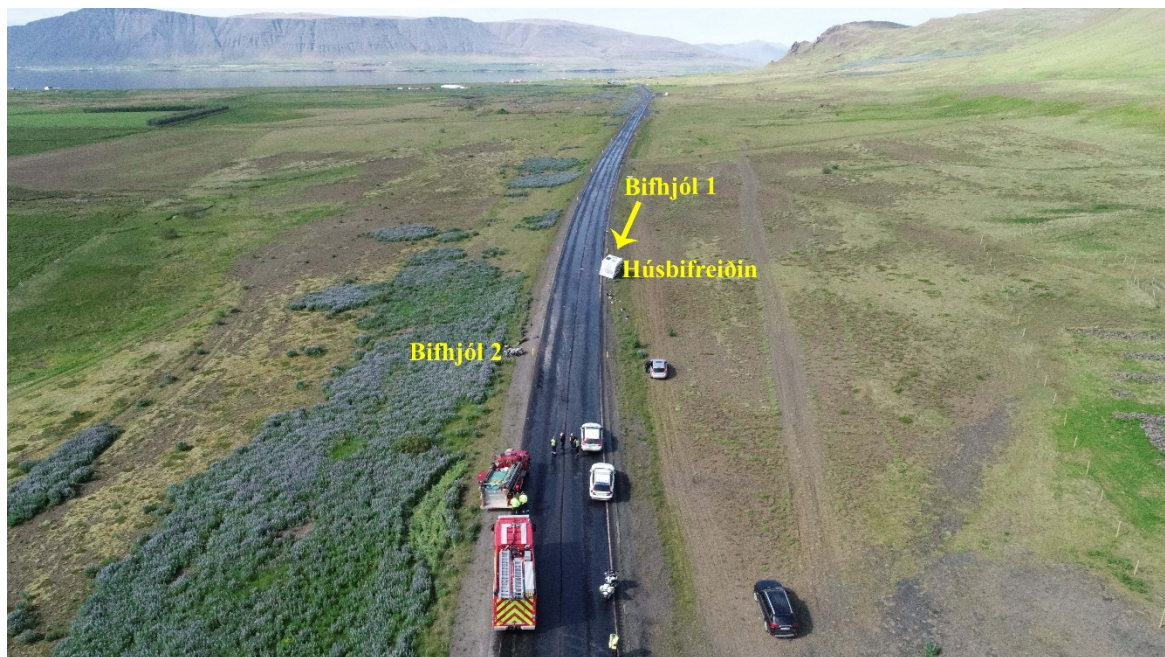
Mynd 1: Mynd tekin í akstursátt húsbifreiðarinnar af vettvangi slyssins. Malbiksblæðingar eru áberandi í hjólförum á báðum akreinum.

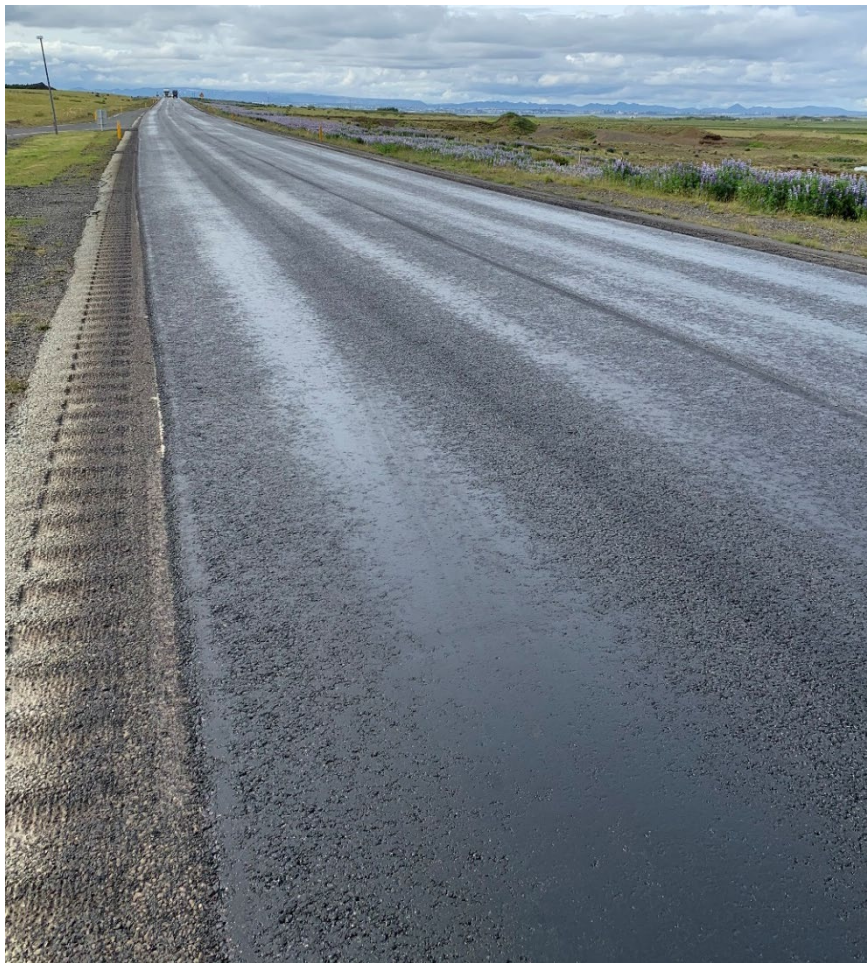
**Mynd 2:** Mynd tekin um kl. 9 föstudagsmorguninn við vigtarplanið við Blikdalsá. Talsverðar blæðingar má greina á myndinni. Mynd fengin frá Vegagerðinni.

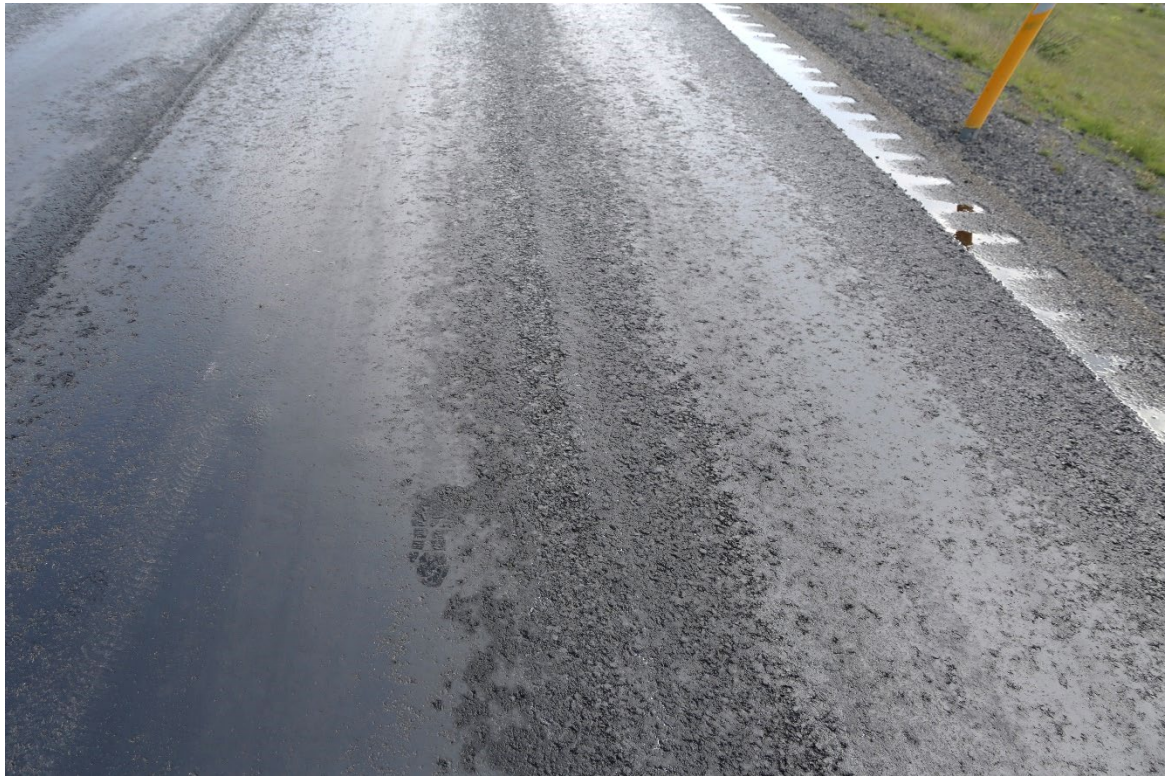
Á slysdegi sáust miklar blæðingar á vegkaflanum þar sem slysið varð. Stórir feitir blettir voru í hjólförum akreina í báðar áttir. Vitni og viðbragðsaðilar sem komu á vettvang greina frá því að blautt yfirborðið hafi verið mjög hált.

**Mynd 3: Vegyfirborð rétt eftir slysið. Bindiefnið í malbikinu hafði komið upp á yfirborðið við völtun og þunga frá umferð, við það mynduðust stórir samfelldir feitir blettir á veginum sem urðu afar hálir eftir rigningu.**

Í útboðsgögnum kemur fram að ef feitir blettir á yfirborði útlagnar eru samtals stærri en 5 m<sup>2</sup> skal verktaki tafarlaust stöðva útlögn. Kanna skal ástæður og gera viðeigandi umbætur áður en áfram er haldið. Ekkert í rannsókn málsins bendir til að þessu ákvæði útboðsins hafi verið fylgt. Gæðastjórnunarkerfi hafa það að markmiði að allar aðgerðir framleiðslunnar séu kerfisbundnar og

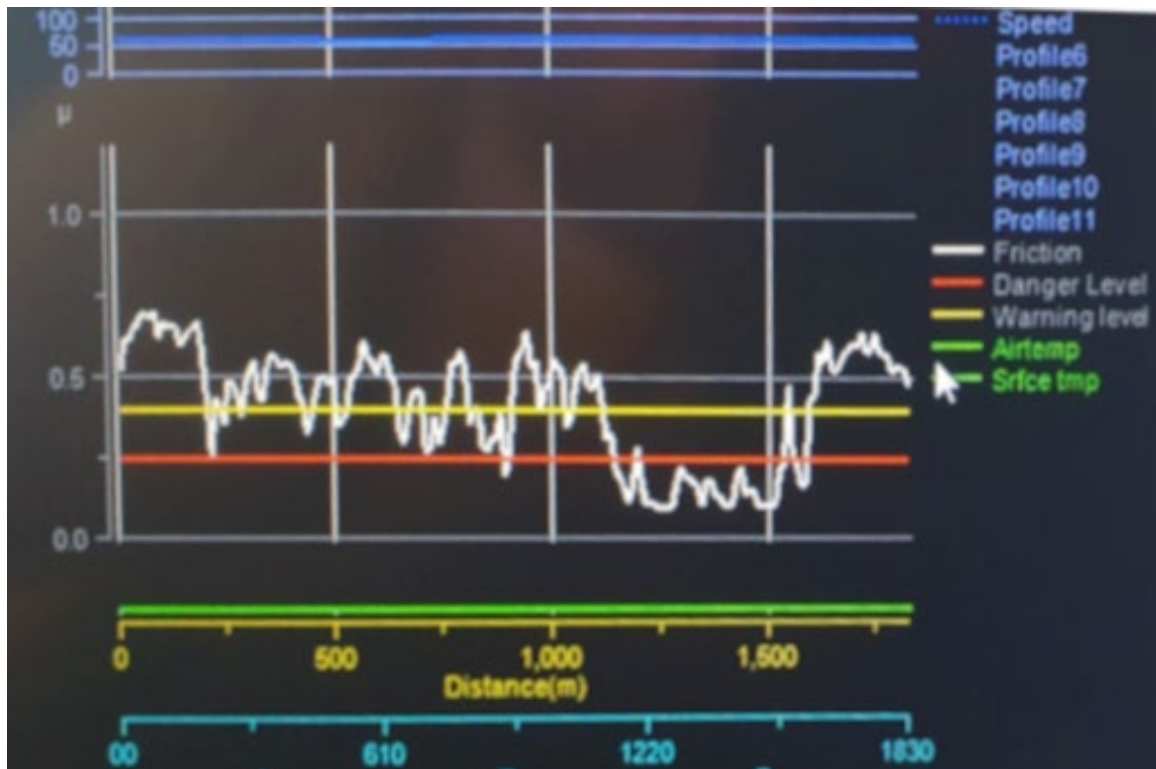
Vegurinn var viðnámsmældur daginn eftir slysið vegna rannsóknar slyssins. Mælingin fór þannig fram að vegurinn var bleyttur og ekið var með viðnámsmæli yfir nýlagninguna. Mælingin hófst áður en komið var að nýlagningunni og allur kaflinn var síðan mældur fyrir báðar akreinar nokkrum sinnum. Rétt við slysstaðinn lækkaði viðnámið skarpt. Er það í samræmi við feitu blettina sem sjást m.a. á myndum 1-3. Niðurstöður viðnámsmælingarinnar styðja frásögn vitna um erfiðar akstursaðstæður. Vegyfirborð sem hefur viðnámsstuðul sem fer niður undir 0,1 er afar sleipt og skapar mikla hættu, sérstaklega fyrir bifhjól á tveimur hjólum.

Samkvæmt útboðsgögnum skal lágmarksviðnámsstuðull vera 0,5. Niðurstaða viðnámsmælingarinnar staðfestir enn frekar að malbikið stóðst ekki útboðskröfur veghaldara.

Mynd 4: Viðnámsmæling á veginum, akrein til suðurs. Fyrstu u.þ.b. 200 m voru á gömlu malbiki. Slysstaðurinn er á þeim kafla þar sem viðnámið mælist mjög lágt, við u.þ.b. 1200 m. Viðnámið lækkaði skarpt þegar ekið var inn á kafla þar sem blæðingar voru áberandi miklar.

Í drögum að nýjum skilmálum Vegagerðarinnar skal viðnámsmæla alla nýmalbikaða vegkafla að lokinni útlögn í hvert sinn sem verk er unnið. Umferð verði ekki heimiluð um vegi fyrir en að lokinni öryggisúttekt og hraðalækkun skuli beitt þar til vegviðnám hefur verið mælt.

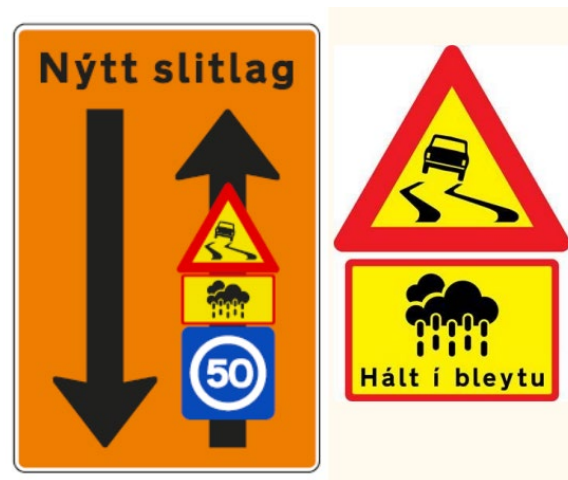
Rannsókn málsins leiddi í ljós að margir vegfarendur veittu viðvörðunarskiltum við vegkaflann ekki eftirtekt. Mikilvægt er að upplýsingagjöf sem þessi skili sér til ökumanna. Vegagerðin hefur kynnt að merkingar verði auknar verulega, fleiri merki og stærri og að ný umferðarmerki verði tekin í notkun öikumönnum til viðvörðunar, m.a. um aukna hættu á hálu yfirborði vegar í rigningu.

Mynd 5: Ný skilti Vegagerðarinnar.
