Nr. 20-064 S 048 Egill ÍS 77**Ásigling í höfn**

Skipaskr.nr.: 2340
Útgerð: SE ehf
Smíðaður: Hafnarfjörður/Pólland 1999, stál
Stærð: 64,51 bt.
Mesta lengd: 19,9 m Skráð lengd: 18,31 m
Breidd: 4,99 m Dýpt: 2,57 m
Vél: JOHN DEERE 373 kW, 2019
Fjöldi skipverja: 4

Lokaskýrsla afgreidd á fundi 17. maí 2021 af Geirþrúði Alfreðsdóttur, Inga Tryggvasyni, Hilmari Snorrasynti, Pálma K. Jónssyni og Hirti Emilssyni

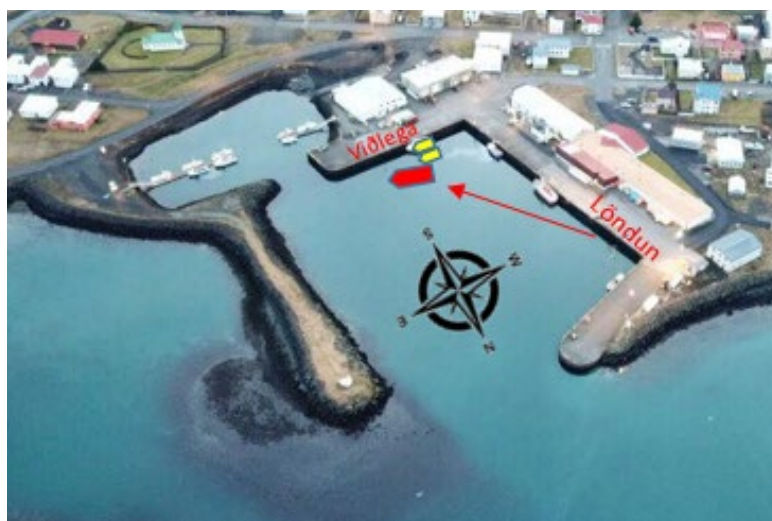
Skipverjar voru að færa skipið að viðlegukanti eftir löndun við löndunarbryggju og áttu stutt eftir í hann þegar skipstjóri missti stjórn á skipinu með þeim afleiðingum að það rakst með stjórnborðs skut utan í bátana Valdísi ÍS 889 og Guðrúnu SH 90 en hún lá utan á þeim fyrnefnda (mynd 1). Skemmdir urðu á báðum bátunum (mynd 2).

Mynd 1 Gróf afstöðumynd af atvikinu

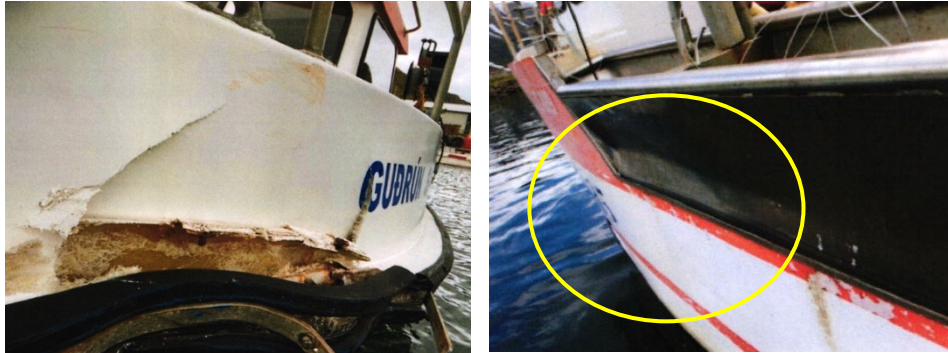
Mynd 2 Ákomurnar á Guðrúnu og Valdísi

Guðrún skemmdist talsvert á bakborðs bol og á Valdísi urðu skemmdir á rekkverki og bitum í miðjum bátnum.

Orsök atviksins var óaðgæsla og mistök við stjórn skipsins.
