Nr. 20-104 S 070 Indriði Kristins BA 751***Eldur í vélarúmi***

Skipaskr.nr. 2947
Útgerð: Þórsberg ehf.
Smíðaður: Trefjar, 2018, trefjaplast.
Stærð: 29,63 bt.
Mesta lengd: 13,77 m Skráð lengd: 13,20 m
Breidd: 5,47 m Dýpt: 2,65 m
Vél: Doosan, 588 kw, 2018.
Fjöldi skipverja: 4

Lokaskýrsla afgreidd á fundi 17. maí 2021 af Geirþrúði Alfreðsdóttur, Inga Tryggvasyni, Hilmari Snorrasyni, Pálma K. Jónssyni og Hirti Emilssyni

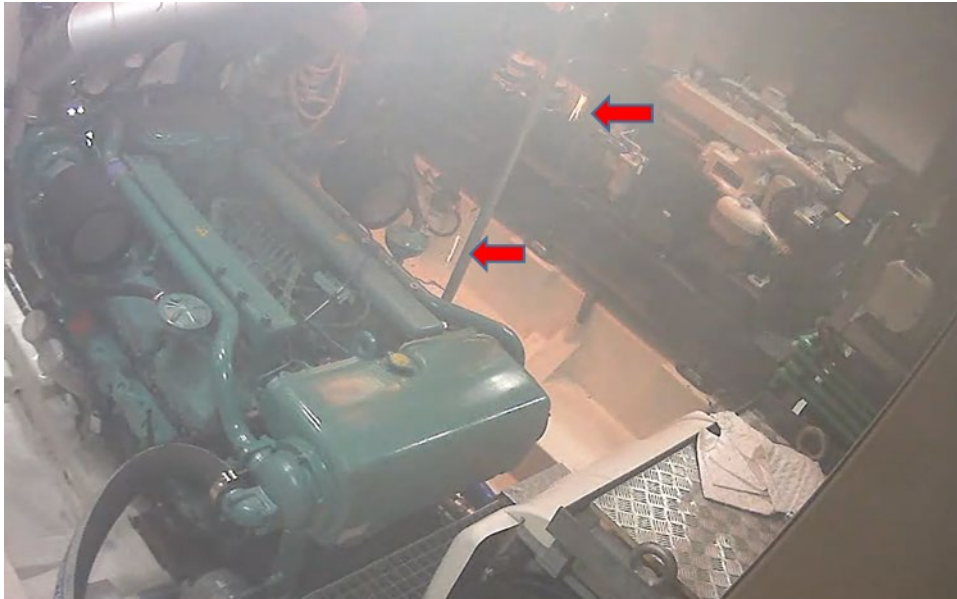
- að gangtruflanir höfðu verið í ljósavélinni og hún ekki gengið á öllum strokkum og drepíð á sér eftir stutta keyrslu nokkrum sinnum. Þá höfðu skipverjar aftengt ádreparann fyrir ljósavélina og við það fékkst hún á fullan snúning. Eftir að ljósavélin var búin að ganga þannig í nokkrar mínútur kom upp eldur í vélarúminu út frá miklum hita sem hafði myndast í hljóðkút frá henni;
- að upptökur úr myndavélum í vélarúminu sýndu að eldur var kominn í loftklæðningu u.þ.b. sjö mínútum eftir að ljósavélin komst á fullan snúning;
- að áður en vélarúmið fylltist af reyk sýndu sömu upptökur hvar logandi flyksur úr loftklæðningunni „ringdi“ niður í vélarúmið (*sjá mynd 1 og 2*);

Mynd 1 Logandi svampur fellur niður úr lofklæðningunni

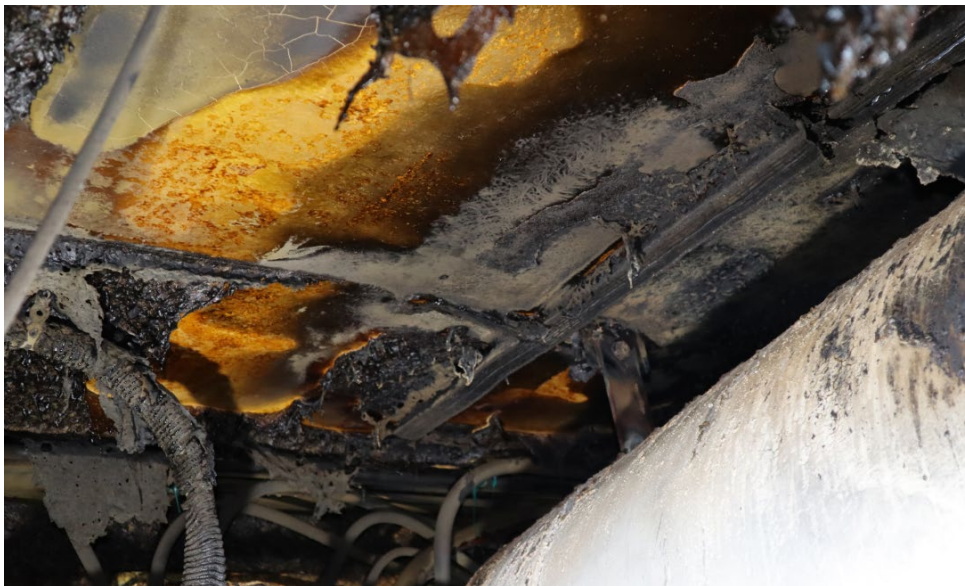
Mynd 2 Loftið fyrir ofan hljóðkútinn, klæðningin brunnin og lekin niður

Upptök eldsins voru í klæðningu í lofti vélarúmsins vegna mikillar hitamyndunar frá hljóðkúti ljósavélar.

Fyrir liggur að gangtruflanir voru í ljósavélinni fyrir brunan þannig að leiða má að því líkum að eldsneytissöfnun hafi orðið í hljóðkútnum sem hafi síðan brunnið þegar ljósavélin var komin á full afköst og hitastigið frá hljóðkútnum hafi farið upp fyrir eðlileg mörk.

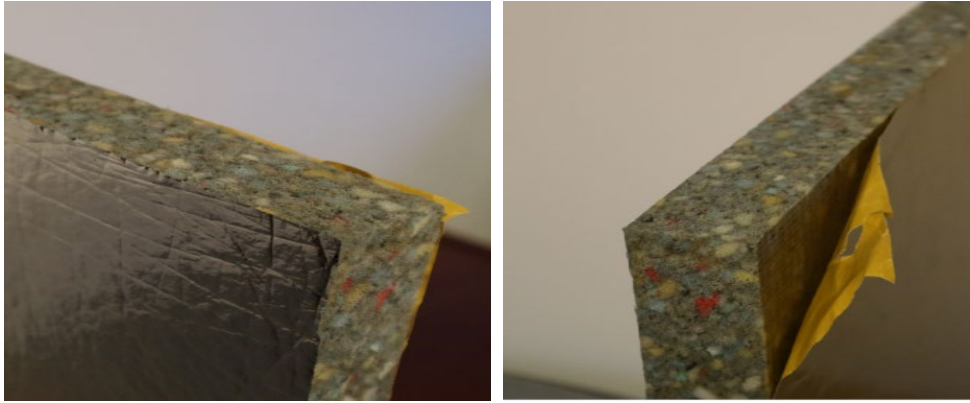
- að loft og framþil í vélarúminu var klætt með 30 mm svampefni með álfilmu á annarri hlið og lími á hinni (sjá mynd 3);
- að samkvæmt upplýsingarblaði fyrir klæðninguna var hún gefin upp með hitaþol fyrir -40° til $+80^{\circ}\text{C}$ og eldþol samkvæmt staðli FMVSS302 (*The Federal Motor Vehicle Safety Standard No. 302*);

Mynd 4 Loftklæðningin

RNSA gerir tillögu í öryggisátt til Samgöngustofu að gerð verði úttekt á umfangi og útbreiðslu á þessari einangrun um borð í vélarúmunum á trefjaplástbátum og í framhaldi taki afstöðu til notkunar á þessari einangrun í vélarúmi.

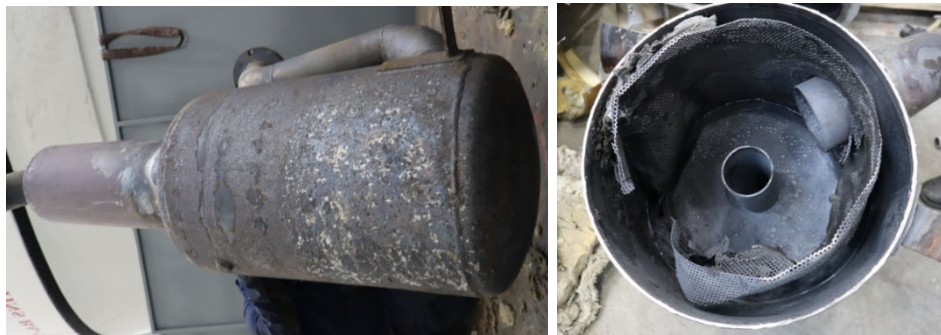
- að hljóðkúturinn frá ljósavélinni var staðsettur upp undir lofti og rétt rúmum hálfum meter fyrir ofan hana sjálfa. Afgasrörið frá vélinni kom inn á hliðina á hljóðkútnum að aftanverðu og frá honum í endanum að framan;
- að hljóðkúturinn var einangraður með steinull og blikkhlífum þar yfir. Einangrunin hafði greinilega hitnað mikið og var orðin morkin að hluta;
- að þegar hljóðkúturinn var tekinn í sundur kom í ljós að töluverð hitamyndun hafði orðið í honum og hluti hans rauðglóandi;
- að hljóðkúturinn var frá vélarframleiðanda og uppsettur af skipasmíðastöðinni;

Mynd 5 Hljóðkúturinn að utan og innan

- að settur var upp ný og önnur tegund af hljóðkút í skorstein fyrir ljósavélina og við hlið hljóðkúts frá aðalvél;
- að skipt var um ljósavél sem var frá sama framleiðanda og sú sem fyrir var;
- að settir voru tveir hitamæljar á afgasgrein frá ljósavélinni og sýndi mælirinn við vélin 340 til 350°C og mælirinn á afgasröri 300°C;

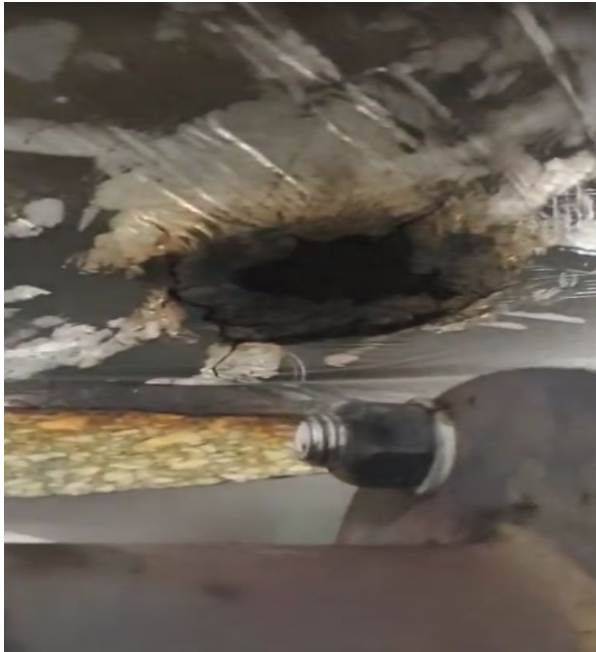
Við rannsókn RNSA var ákveðið að athuga ástand um borð í bát sömu gerðar og einnig frá árinu 2018. Þar kom í ljós að loftklæðningin var byrjuð að brenna á tveimur stöðum fyrir ofan hljóðkút og afgasrör frá ljósavél (*sjá mynd*). RNSA hefur upplýsingar um að skipt hafi verið um hljóðkút þar um borð vegna þessa atviks.

Mynd 6 Mynd tekin um borð í systurskipi
