Nr. 20-123 S 088 Bárður SH 81***Skipverji slasast við veiðarfæri***

Skipaskr.nr. 2965
 IMO 9861005
 Útgerð: Bárður SH 81 ehf.
 Smíðaður: Danmörk, 2019, trefjaplast.
 Stærð: 153 bt
 Mesta lengd: 26,93 m Skráð lengd: 23,60 m
 Breidd: 7,0 m Dýpt: 3,3 m
 Vél: MAN 2018, 662 kW
 Fjöldi skipverja: 6

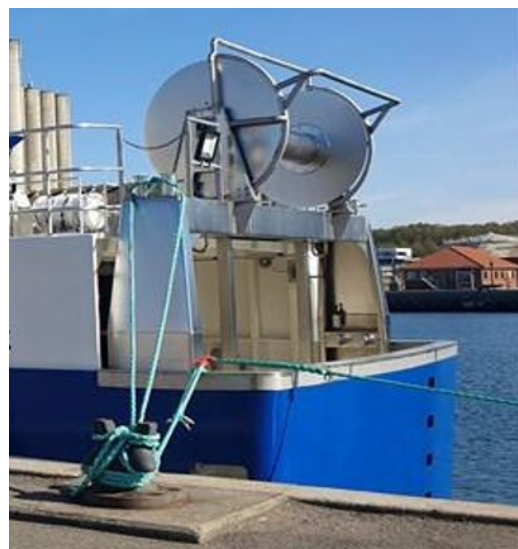
Tromlan fyrir dragnótina og gálginn

- að slasaði lenti með andlitið á horninu á gálganum fyrir dragnótatromluna. Við höggið rotaðist hann og fékk áverka í andlit;
- að pokinn var tekinn inn á stjórnborðssíðuna en þar var báturinn yfirbyggður að hluta;
- að stjórnþökin fyrir tromluna voru staðsett á innanverðum gálganum stjórnborðsmegin;

Orsök slyssins var sú að erfitt var fyrir þann sem sá um að tæma pokann að sjá hvað hann var að gera frá þeim stað sem stjórnökin fyrir tromluna voru staðsett.

Nefndin telur að betri staðsetning stjórnækja hefði minnkað líkur á slysi sem þessu.
