### Lokaskýrsla um alvarlegt flugatvik

Mál nr.: **20-030F004**

Staðsetning: **Egilsstaðaflugvöllur (BIEG)**

Atvik: **Sandari á flugbraut í notkun**

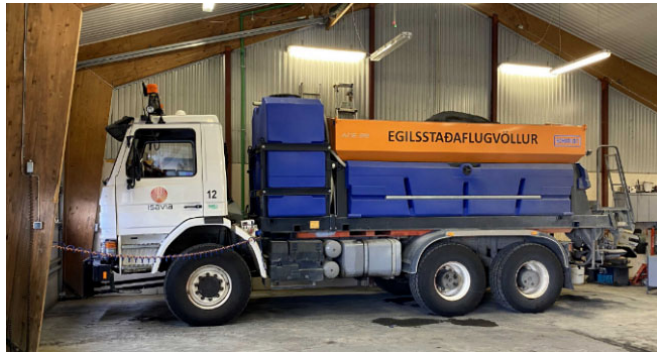
**Mynd 1: Sandarinn**

Hlutverk sandarans var að dreifa sandi á flugbraut og flughlað, eftir að snjóruðningstæki höfðu fjarlæggt snjó þaðan, til þess að bæta bremsuskilyrði.

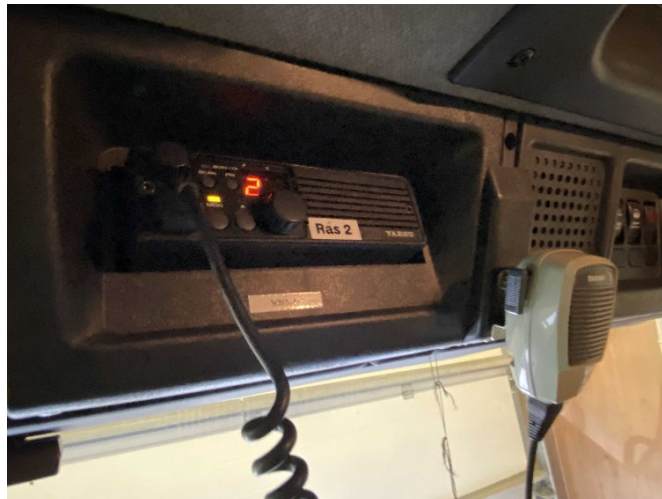
**Mynd 2: Föst talstöð í sandara fyrir bílabylgju 168,6 MHz**

Í sandaranum er VHF talstöð, á bílabylgju, staðsett fyrir ofan og framan bílstjóranum (sjá mynd 2) og fara samskipti um bílabylgjuna í gegnum þessa talstöð á rás 2.

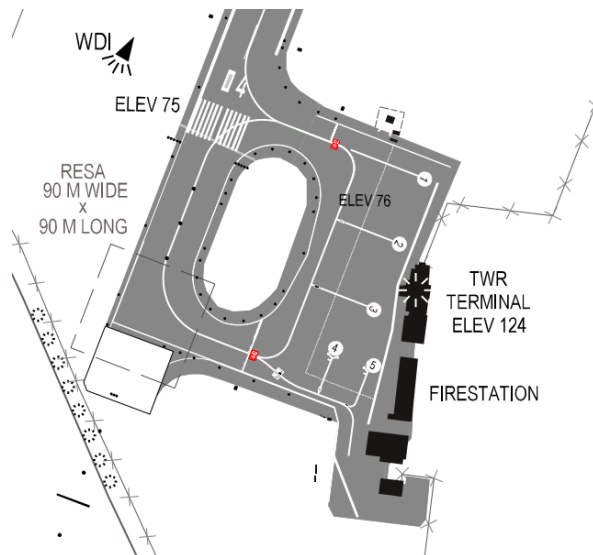
Mynd 5: Eyja á milli flugbrautar og flughlaðs

Á þessum tíma var flugvallarþjónustan að hreinsa snjó af akbrautum Alpha og Bravo ásamt flughlaði, en það gerðu þeir með því að keyra hringi í kringum eyjuna sem liggur á milli flughlaðsins og suðurenda flugbrautarinnar.

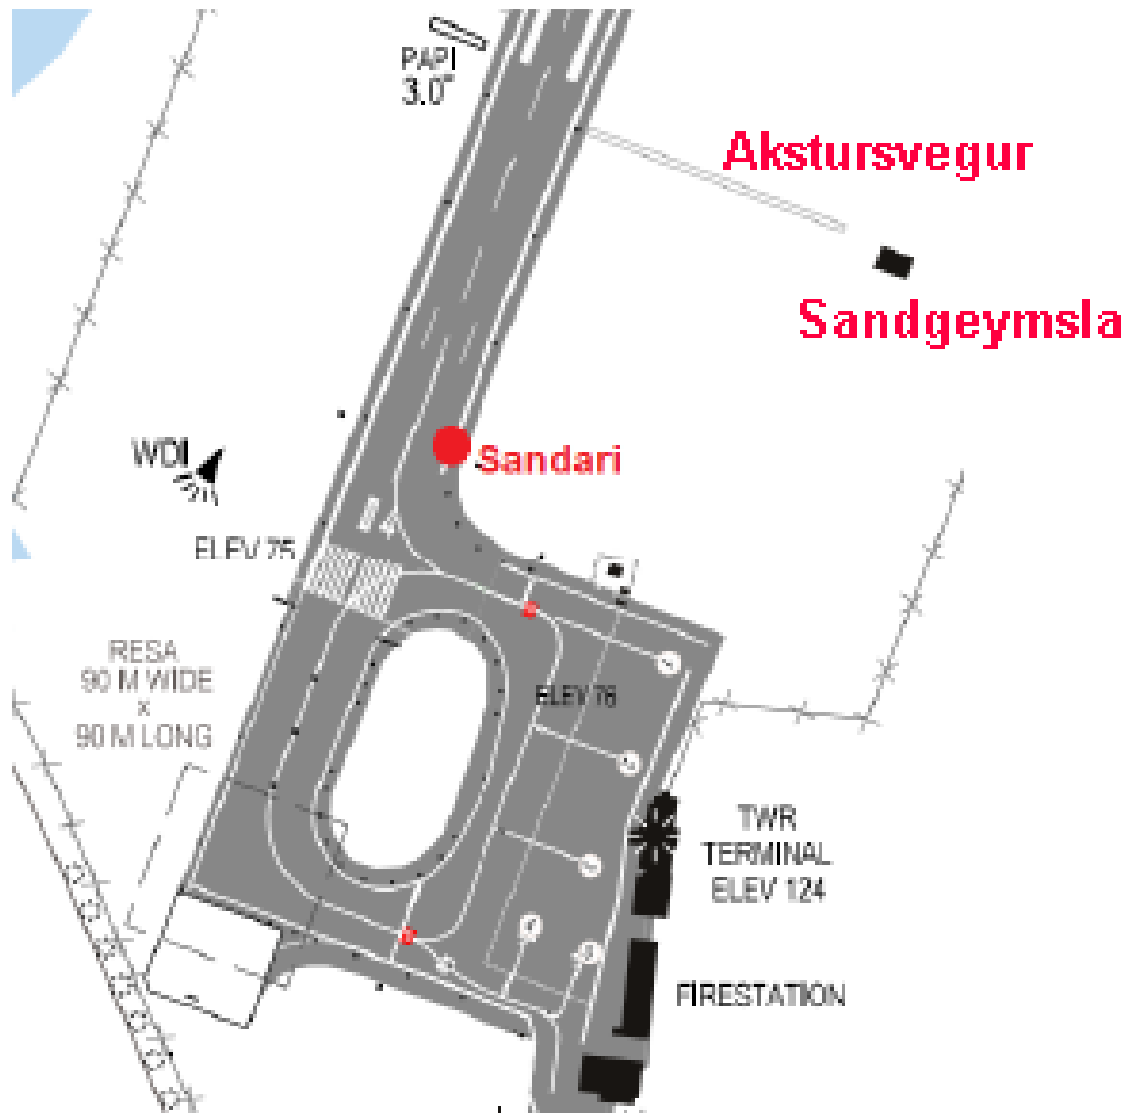
**Mynd 6: Kort af staðsetningu sandara þegar atvikið varð**

Flugradiómaðurinn sá þegar sandbíllinn snéri við og stefndi í átt að akbraut Bravo. Örskömmu seinna sá hann flugvélin koma, reyndar hátt, yfir sandarann og inn til landingar, en þá var sandarinn staðsettur á flugbrautinni austan megin við miðlínu nálægt akbraut Bravo. Flugradiómaðurinn náði ekki að vara flugmenn flugs FXI326 við að sandarinn væri á flugbrautinni.

Klukkan 09:06 lenti flugvél TF-FXA (flug FXI326) á flugbraut 04 á BIEG, en í landingunni yfirflaug flugvélin sandarann þar sem hann var staðsettur á flugbrautinni, skammt frá akbraut Bravo.

RNSA áætlað að minnsta fjarlægð TF-FXA frá sandaranum hafi verið um 10 metrar<sup>5</sup>.

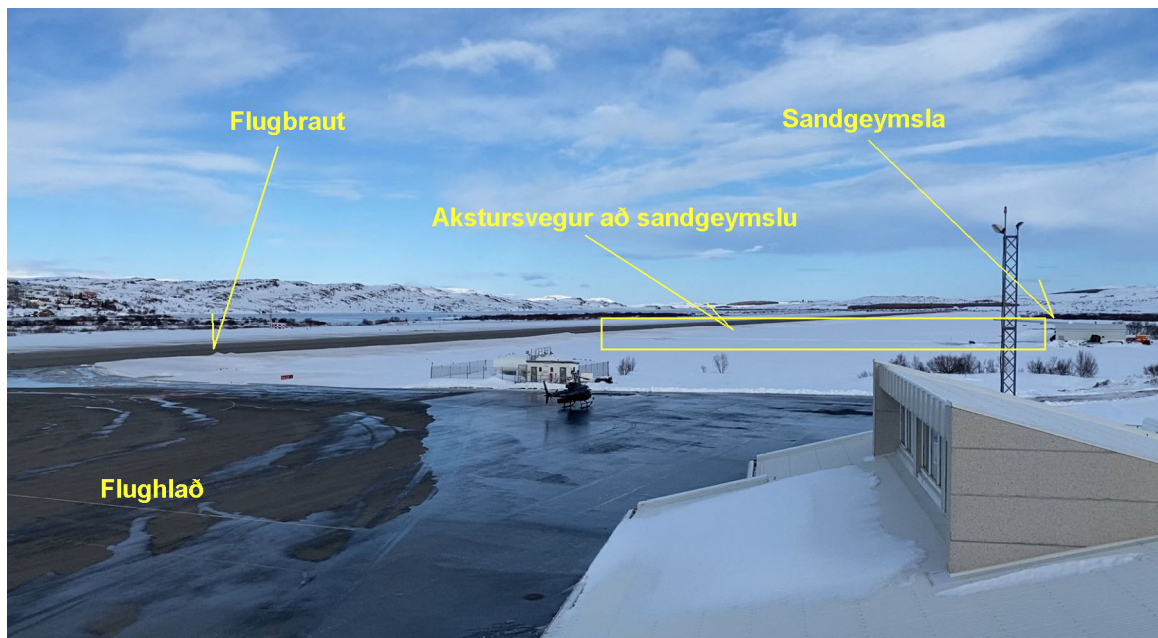
#### Mynd 7: Aðgengi að sandgeymslu frá flugbraut

Að sögn starfsmanna flugvallarþjónustunnar og flugradiómannsins, þá þarf oft að fylla sand á sandarann eftir að hafa sandað flugbraut og flughlað, ef ske kynni að sanda þyrfti aftur fyrir flugtak og er þá sandarinn tilbúinn. Er þá vinnureglan að gera það sem fyrst með tilliti til umferðar, en aðgengi að sandgeymslu er þannig að sandarinn þarf að fara út á

flugbrautina frá akbraut Bravo og keyra um 220 metra áður en komið er að þjónustuvegi sem liggur frá flugbrautinni að sandgeymslunni.

Ekki er aðgengi beint af flughlaði og að sandgeymslu, nema um slóða sem er aðeins fær á sumrin og þá aðeins af litlum bifreiðum.

Að við hönnun og skipulag á akbraut og stæða á Egilsstaðaflugvelli, sem kalla á færslu á sandgeymslu, þá verði tryggt að aðkoma að sandgeymslu verði möguleg án aksturs um flugbraut.

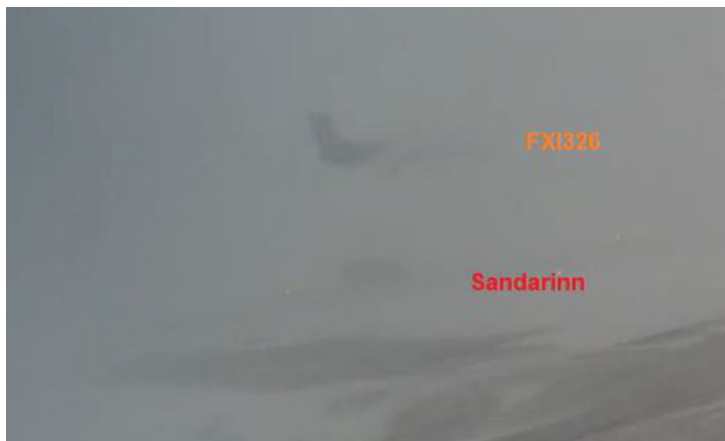
#### **Mynd 8: Skyggni á Egilsstaðaflugvelli þegar atvikið varð**

Að sögn starfsmanna flugvallarþjónustu BIEG, sem RNSA ræddi við, var stórhrið og skafrenningur og skyggni nánast ekki neitt þegar atvikið varð. Að sögn flugradíómanns (AFIS) var snjócoma, skyggni var 300-400 metrar, 200 feta skýjahæð og gekk á með mjög dimmum eljum.

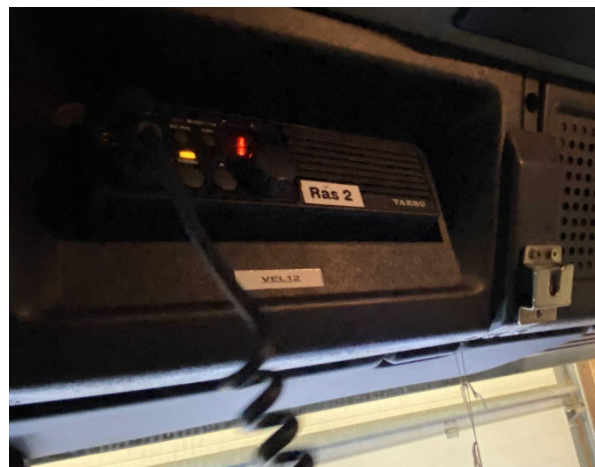
**Mynd 9: Stilla þarf talstöðina á rás 2**

Við rannsóknina kom fram að stundum þegar sandarinn er settur í gang, þá kveikir talstöðin á sér á rás 1, þrátt fyrir að hafa verið stillt á rás 2 þegar drepíð var á sandaranum. Því þurfi að huga að því að stilla talstöðina yfir á rás 2, enda sé það sú rás á talstöðinni sem er rétt stillt á bílatíðnina 168,6 MHz. Er talstöðin sérstaklega merkt með miða sem á sendur „Rás 2“ til þess að minna á þetta.

RNSA telur að orsök atviksins megi rekja til þess að starfsmaðurinn á sandaranum hafi verið í vandræðum með samskipti á bílabylgju 168,6 MHz.

- Skipt hefur verið um talstöð í sandbílnum
- Skerpt hefur verið á samskiptum í talstöðvum, m.a. með því að nota kallmerki
- Uppfært námskeið fyrir A og D akstursréttindi
- Breytt verklagi er varðar áfyllingu á sandbíl á þann hátt að aldrei er fyllt á sandbíl fyrr en eftir að flugvél lendir
- Rétt notkun kallmerkja tekin fyrir árlega í síþjálfun flugradíómanna í stað á þriggja ára fresti
- Til stendur að færa sandgeymsluna á Egilsstaðaflugvelli til þess að rýma fyrir akbraut og flugvélastæðum, en Isavia Innanlands er með verkefnið í hönnunarferli
