Skýrsla um banaslys í umferðinni

Mál nr.: **2020-080U012**

Staðsetning: **Suðurlandsvegur við Stigá**

Atvik: **Útafakstur á bifhjóli**

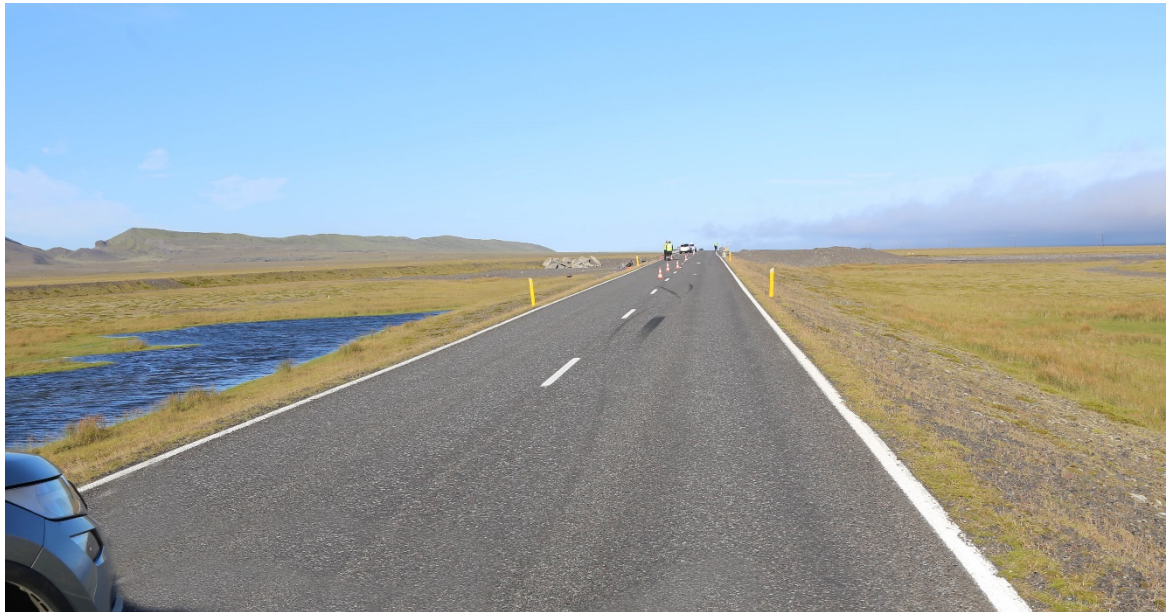
Mynd 1: Mynd tekin í akstursátt bifhjólsins. Sjá má skrikfór eftir bifhjólið á veginum.

Leyfður hámarkshraði er 90 km/klst við bestu aðstæður. Greinanleg ummerki eftir bifhjólið, þar sem það sveiflaðist til á veginum, voru um 40 metrar og ummerki sem bentu til þess að hjólið hafi fallið á hliðina og runnið eftir veginum voru um 85 metrar. Hjólið rann og valt svo rúma 50 metra utan vegar. Útreikningar sérfræðings benda til þess að bifhjólið hafið verið á 122 km/klst (öryggissbil 112 – 130 km/klst) hraða fyrir slysið.
