Málnr.: **21-039F007**

Dags: **29. apríl 2021**

Staður: **Á fisflugvellinum á Hólmsheiði**

Lýsing: **Missti afl á hreyfli skömmu eftir flugtak**

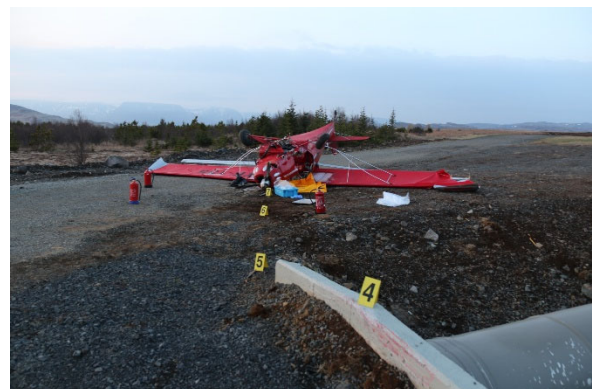
Fisið náði ekki inn á flugbrautina, heldur kom harkalega niður við akveg við enda flugbrautarinnar, þar sem aðalhjólábúnaður fissins brotnaði. Því næst rann fisið yfir akveginn og hafnaði á steiptum kanti sem liggur yfir hitaveitulögnina frá Nesjavöllum. Við það snérist fisið til vinstri og hægri vængendi þess skall í efri hluta hitaveitulagnarinnar. Því næst snérist fisið á bakið og hafnaði á hvolfi hægra megin við flugbrautarendann og handan við hitaveitulögnina.

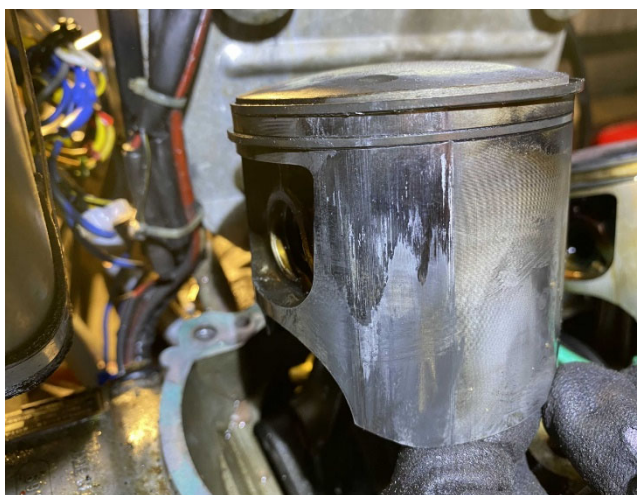
Skemmdir fundust á aftari stimpli hreyfilsins, sem gáfu til kynna að hann hefði ofhitnað og fests.
