SKÝRSLA UM FLUGSLYS TF-RTO,

22. SEPTEMBER, 1980.

Skýrsla um flugslys í Smjörfjöllum í Norður-Múlasýslu

Loftfar: Britten Norman BN2A-9 ISLANDER
C-142, TF-RT0.

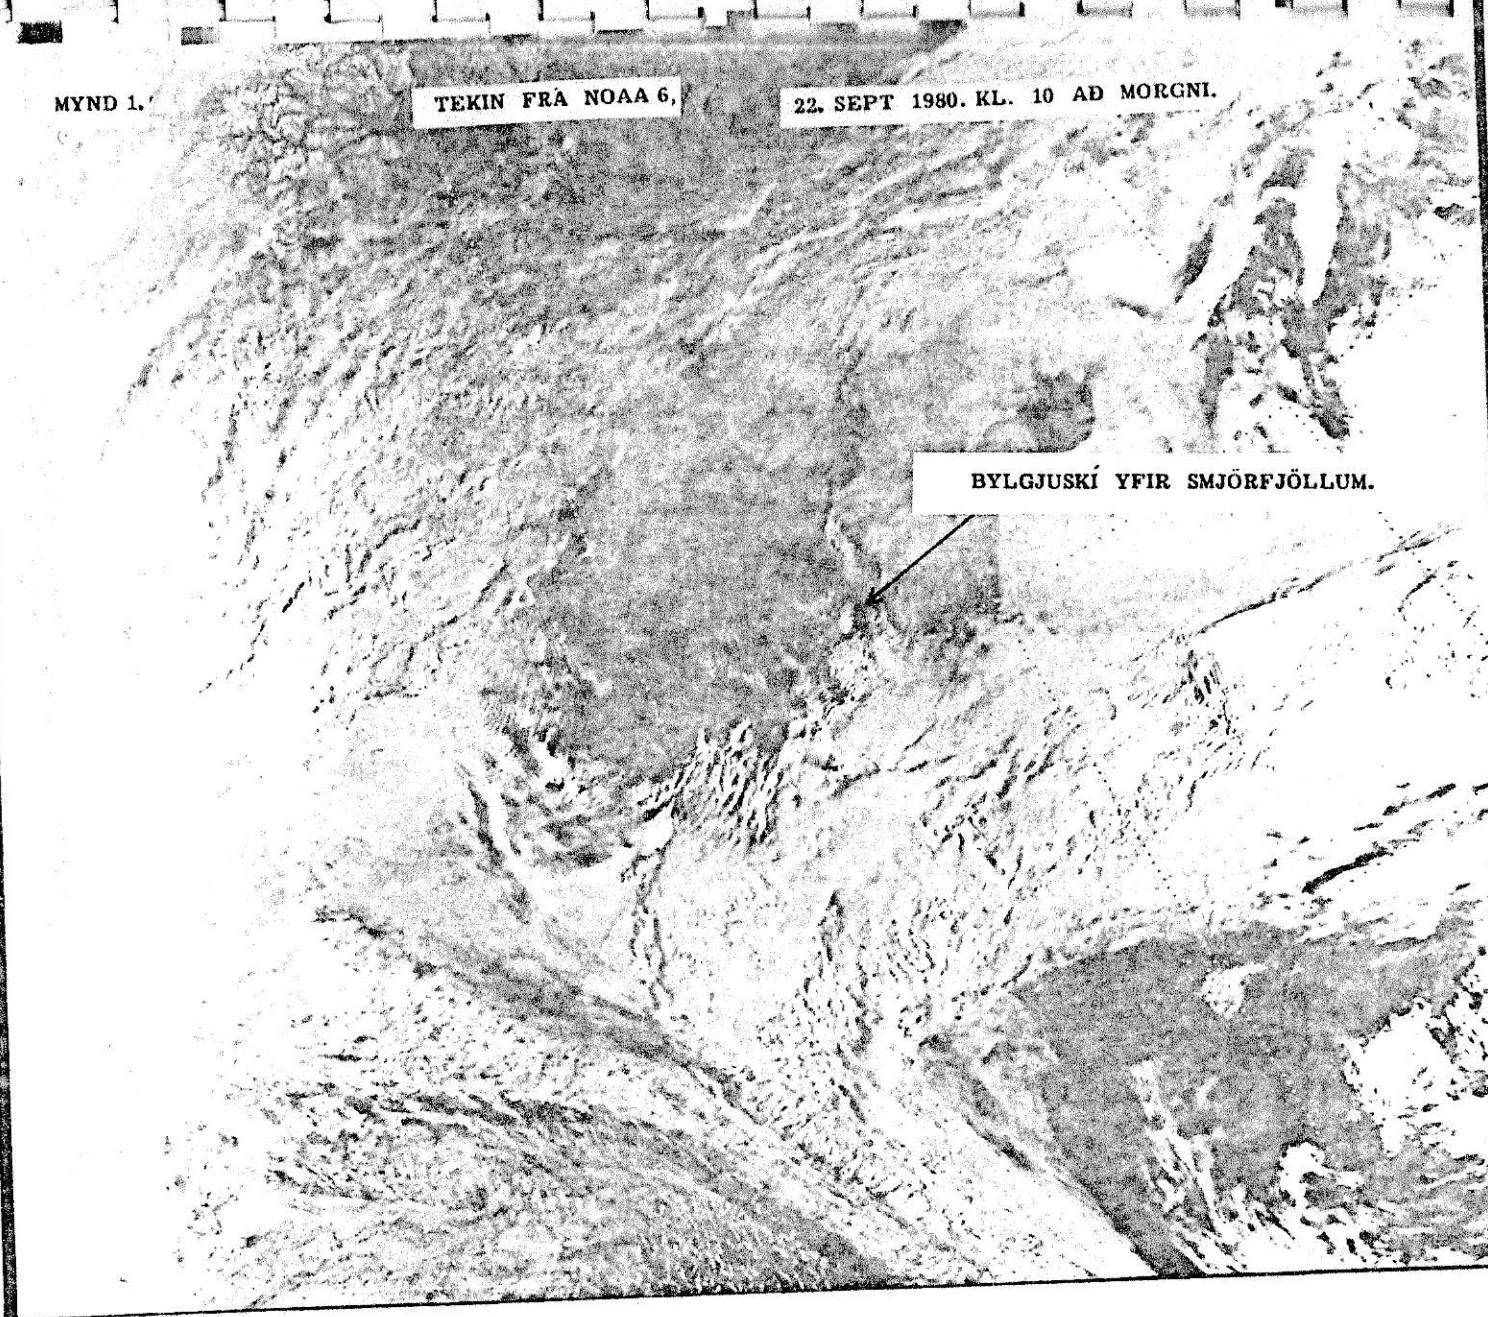
MYND 1.

Af háloftaathugun frá BIKF kl.1200 má ráða að skilyrði séu um flest hagstæð bylgjumyndun. Hitahvörf eru í 3500-4000 feta hæð, vindur er 40-50 hnútar í fjallahæð og vindátt er svipuð í flestum hæðum. Vindhraði breytist lítið með hæð eftir að komið er upp fyrir viðnámslag, en er þó einna mestur í 3000-3500 fetum. Slikt vindhámark í svipaðri hæð og hitahvörfin verður gjarnan til þess að ókyrrð verður meiri en ella, sérstaklega verður "rotorinn" myndarlegur, og bylgjunum hættir einnig til að brotna. Af kortum (Íslands-korti, 700 mb og 500 mb) má ráða að skilyrði yfir Smjörfjöllum séu svipuð og yfir Keflavík, þó er líklega mun hvassara í fjallahæð og vindur lítið eitt sunnanstæðari. Því ætti ekki síður að vera um bylgjur að ræða þar. Sú ályktun staðfestist reyndar að miklu leyti með mynd frá veðurtunglinu NOAA6, sem tekin er um tíuleytid um morguninn (mynd 1).

TEKIN FRA NOAA 6,

22. SEPT 1980. KL. 10 AD MORGNI.

BYLGJUSKÍ YFIR SMJÖRFJÖLLUM.

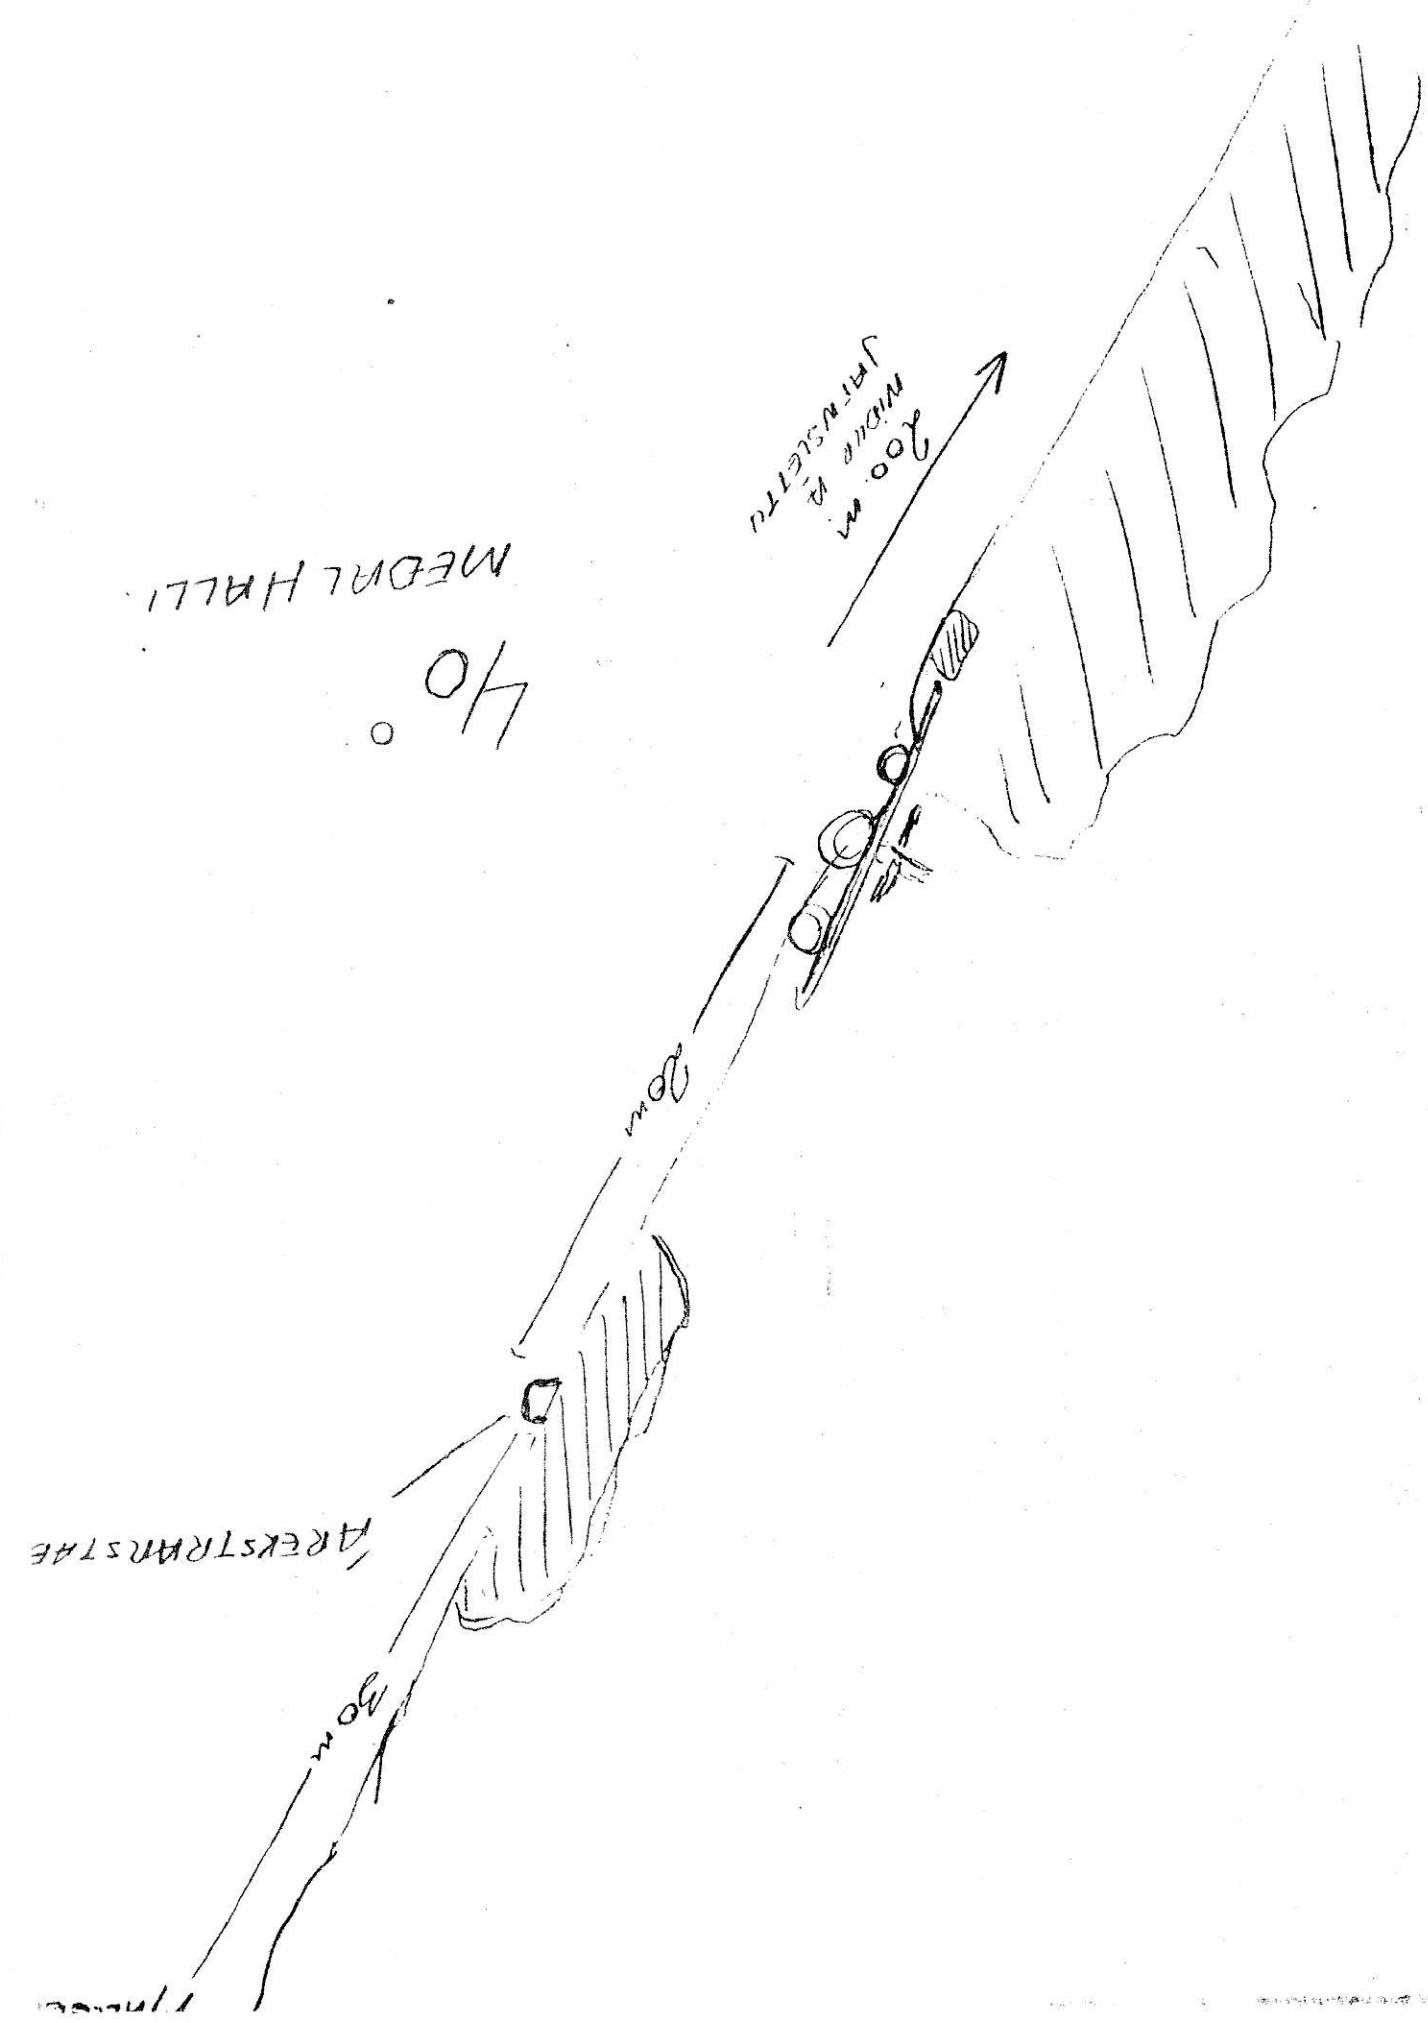
Flakið lá að mestu leyti á einum stað, þar sem það stöðvaðist mjög illa brotið og klesst saman.

Stjórnklefi flugvélarinnar var klesstur aftur að væng. Vængur var mikið rifinn og undinn, og nokkuð sveigður aftur.

Hreyflar voru einnig klesstir aftur að væng og mikið brotnir.

Öll skrúfublöðin voru sveigð aftur og snúin. Skemmdir á þeim báru þess merki, að þau hafa verið á miklum snúningshraða er áreksturinn varð.

Aðalhjólaútbúnaðurinn var brotinn af og lá niður á jafnsléttu, um 200 metra neðan við flakið. Þar var einnig hurð af hægri hlið flugvélarinnar að finna. Nefhjól var klesst upp undir búkinn.

Vængbarð (FLAP) hægra megin var uppi, en það vinstra lafði laust. Hæðar og hliðarstýri voru einnig laus og bloktu til.
