Skýrsla um banaslys í umferðinni

Mál nr.: **2020-071U008**

Staðsetning: **Reykjanesbraut við Dalveg**

Atvik: **Útafakstur og árekstur**

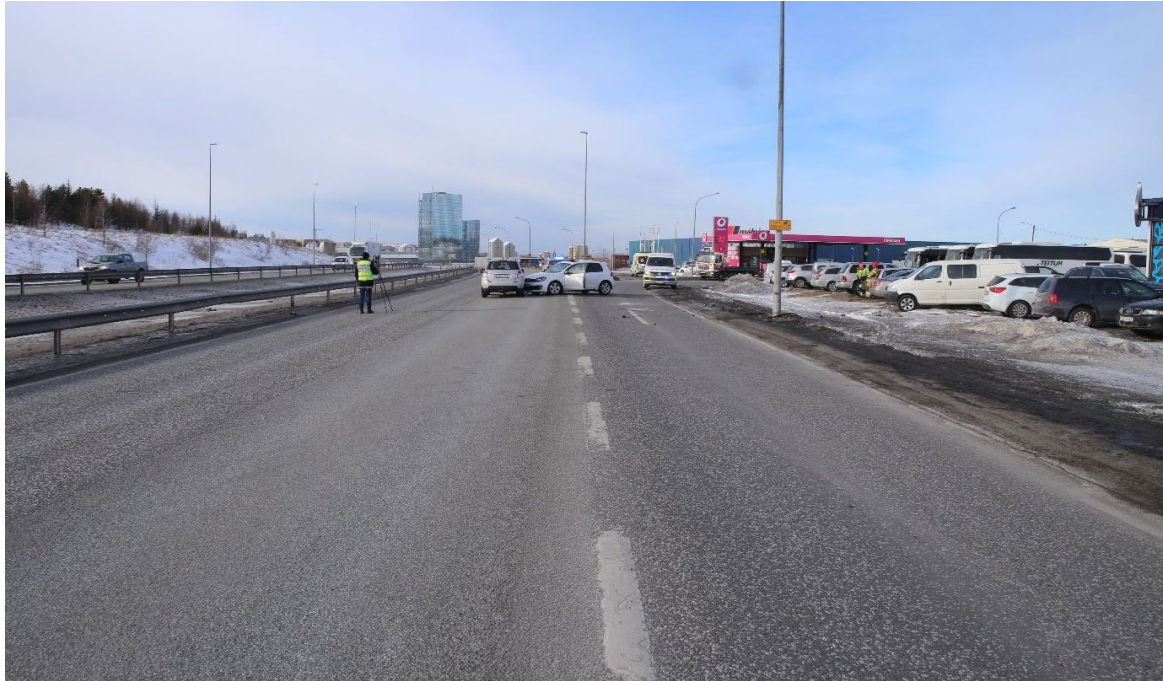
Mynd 1: Mynd tekin í akstursátt bifreiðanna.

Tveimur ökutækjum var jafnframt ekið suður Reykjanesbraut á sama tíma á hægri akrein, Opel Karl fólksbifreið sem ekið var á undan Suzuki SX4 fólksbifreið. Að sögn vitnis þá skipti ökumaður Opel bifreiðarinnar um akrein til hægri, inn á að/fráreinina, í veg fyrir VW bifreiðina. Ökuhraði VW bifreiðarinnar var talsvert meiri en Opel bifreiðarinnar og reyndi ökumaður VW bifreiðarinnar að sveigja frá til hægri en missti þá stjórn á bifreiðinni. Ekki er ljóst hvort ökumaður VW bifreiðarinnar hafi ætlað að aka fram úr Opel bifreiðinni á fráreininni og inn á Reykjanesbraut eða til hægri inn á Dalveg. Lenti VW bifreiðin harkalega með hægri hliðina á ljósastaur og rann aftur inn á Reykjanesbraut inn í hliðina á Suzuki bifreiðinni. Farþegi í aftursæti VW bifreiðarinnar lést á vettvangi af völdum áverka sem af slysinu hlutust.

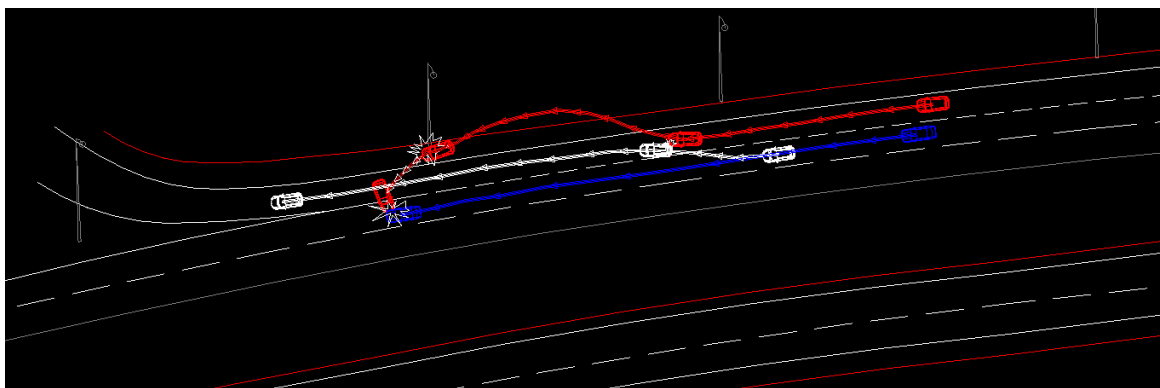
Mynd 2: Líkleg atburðarrás. Rauða bifreiðin er VW, hvíta er Opel og bláa Suzuki.
