## Skýrsla um banaslys í umferðinni

Mál nr.: **2020-102-U013**

Staðsetning: **Heydalsvegur við Haffjarðardalsgil**

Atvik: **Útafakstur við vegræsi**

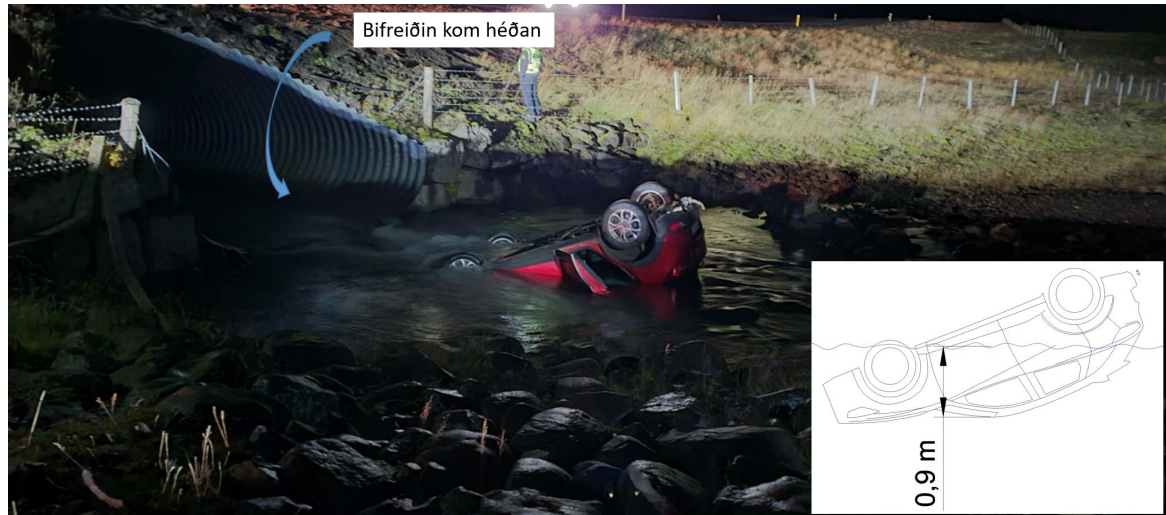
Aðfaranótt 4. október 2020 var ökumaður ásamt einum farþega í framsæti á ferð suður Heydalsveg. Myrkur var úti og milt veður. Ummerki voru á vettvangi um að bifreiðinni hafi verið ekið út af veginum handan við vegræsi við Haffjarðardalsgil. Bifreiðin fór niður vegfláa án þess að velta og stöðvaðist þar. Ekki voru ummerki á vettvangi um hraðakstur. Ökumaður reyndi síðan að aka bifreiðinni aftur upp á veginn. Ummerki voru um nokkrar tilraunir til þess sem enduðu með því að bíllinn endasteyptist niður í vegræsið. Bifreiðin steyptist fram fyrir sig, snerist og hafnaði á hvolfi í hyl neðan við vegræsið.

Mynd 1: Bifreiðin á slysstað.

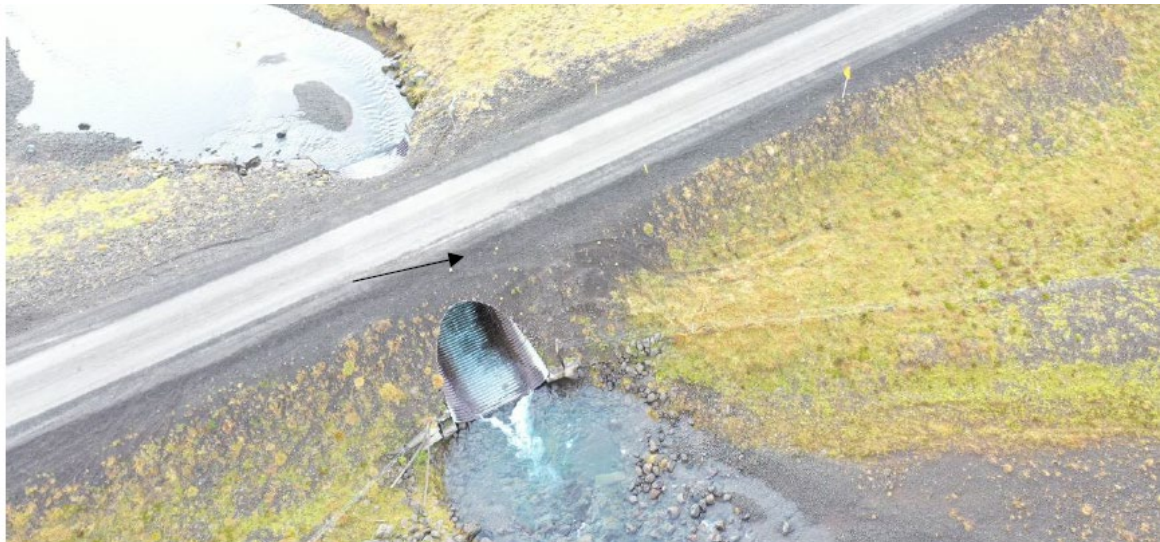
Vegurinn er uppbyggður malarvegur, um 6 metra breiður. Á slysstað hallar flái niður frá veginum og þar sem slysið varð er vegræsi og um það rennur á. Ræsið er um 5 metra breitt, opið að ofan, og eru tæpir 4 metrar frá vegyfirborði niður á botn í ræsinu. Bifreiðinni var ekið upp eftir fláanum þegar tilraun var gerð til að aka upp á veginn og féll þá ofan í ræsið, rúmlega 2 metra. Þegar slysið átti sér stað var svartamyrkur og var vegurinn óupplýstur. Erfitt er að sjá vegræsið frá veginum eða vegfláanum, þar sem það fellur inn í umhverfið. Engar merkingar eða varnir voru við ræsið.

Á slysstað var erfitt að sjá ræsið frá veginum, vegöxlinni eða vegfláanum. Í myrkri og slæmu skyggni var enn erfiðara að greina þetta ræsi. Ræsið var óvarið og ómerkt á slysstaðnum og töliverður hylur í ánni við veginn. Um tveggja metra fall var niður í ræsið og ána sem rennur um það. RNSA beinir því til Vegagerðarinnar að skoða hönnun á svona mannvirkjum eða gera öryggisúttekt á slíkum stöðum. Má teljast víst að ekki hefði orðið alvarlegt slys ef bifreiðin í máli þessu hefði ekki fallið niður í ræsið.

Mynd 2: Loftmynd af vettvangi. Örin sýnir hvar bifreiðin fór út af veginum.

Rannsóknarnefnd samgönguslysa beinir þeirri tillögu til Vegagerðarinnar að framkvæma öryggisúttekt á frágangi veigræsa og skoða hönnun þeirra m.t.t. umferðaröryggis vegfarenda.

Vegagerðin er með á verkefnalista vestursvæðis að lagfæra veginn við þetta ræsi. Búið er að úthluta fjármagni í verkefnið og gert er ráð fyrir að vegrið verði sett upp við ræsið á haustmánuðum þessa árs.
