Málnr.: **21-062F014**

Dags: **3. júlí 2021**

Staður: **Á fisflugvellinum á Hólmsheiði**

Lýsing: **Hlekkvist á í landingu**

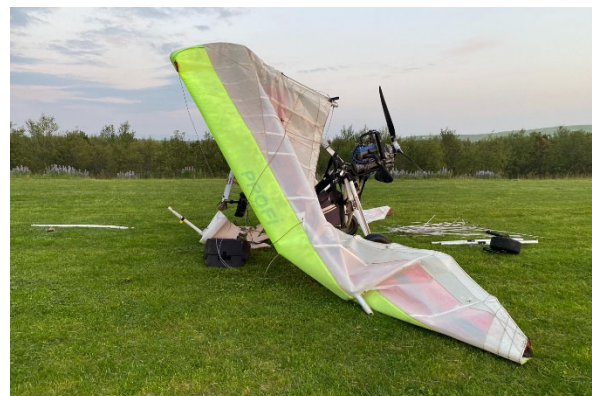
Fisflugkennari ásamt fisflugnemanda hafði verið á flugi á mótordreka TF-130 (Aeros Cross Country), þar sem meðal annars voru framkvæmdar nokkrar snertilendingar á Sandskeiði. Hugðust þeir síðan lenda á fisflugvellinum á Hólmsheiði.

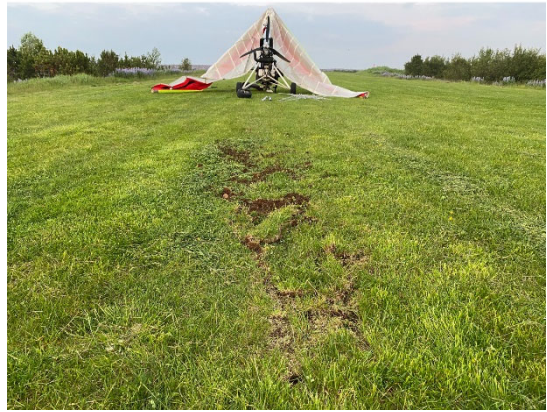
Við rannsóknina kom fram að þegar stýristöng mótordrekans var ýtt fram¹ rétt fyrir landinguna, til þess að slétta út² flugið, þá gerðist ekkert.

Lenti því mótordrekinn harkalega og brotnaði nefhjólíð undan í landingunni og bognaði vinsti aðalhjólleggur. Steyptist mótordrekinn svo fram yfir sig og hafnaði á hvolfi.

Ekki er hægt að útiloka að mótordrekinn hafi ofrishið í lok aðflugsins og gæti það útskýrt háan fallhraða fyrir landinguna, auk þess að skýra hvers vegna ekkert gerðist þegar stýristönginni var ýtt fram.

RNSA telur að bæta hefði þurft við afli fyrir landinguna og lenda á hærri hraða.
